## 改善箇所説明図 ①

### 基準不適合発生箇所

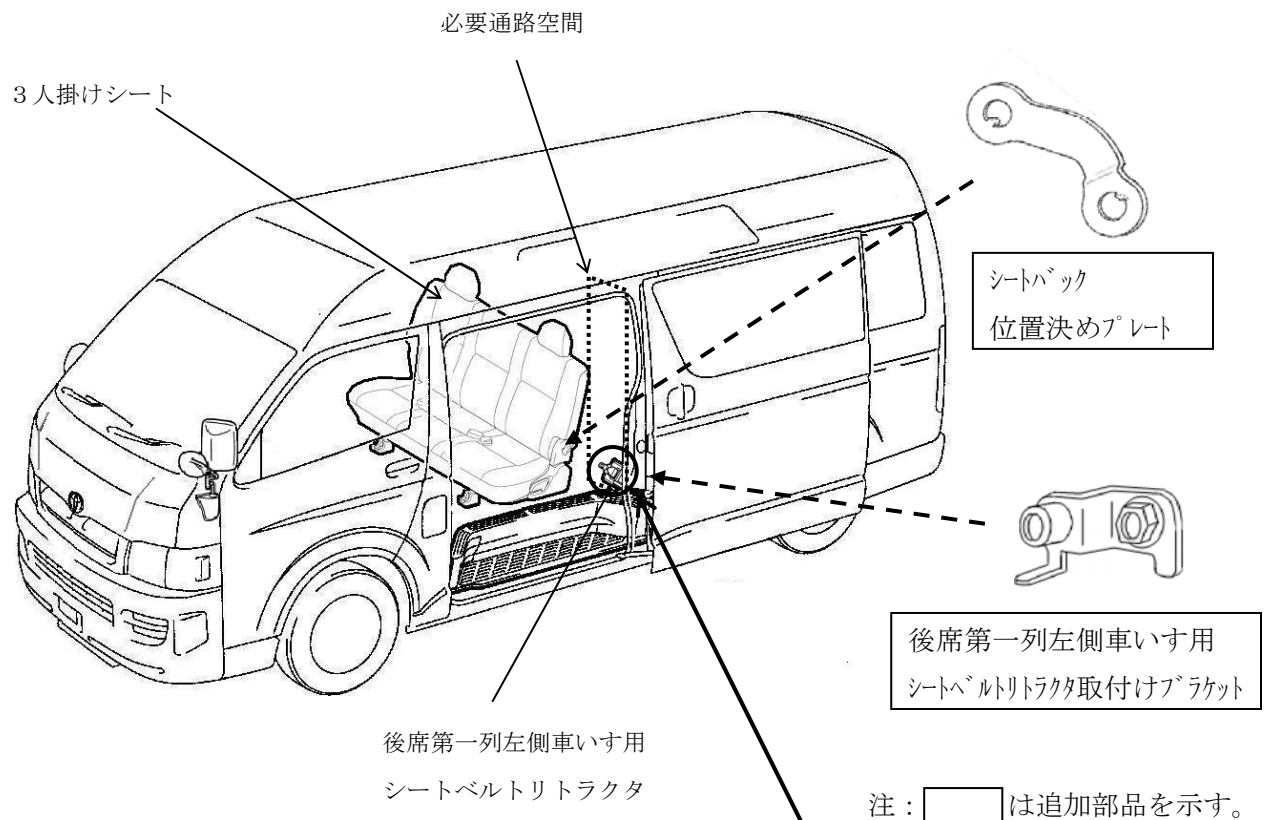
事業用の福祉車両において、保安基準第23条第2項に定める通路要件である座席へ通じるための通路に必要な空間が確保されていない。

全車両、後席第一列左側車いす用シートベルトリトラクタに取付けブラケットを追加し、リトラクタの位置を変更するとともに、3人掛けシートにシートバック位置決めプレートを追加し、シートバック角度を規制する。

識別：改善済車両には、車台番号打刻位置の型式末尾桁上側に黄ペイントを塗布する。
