## 改善箇所説明図

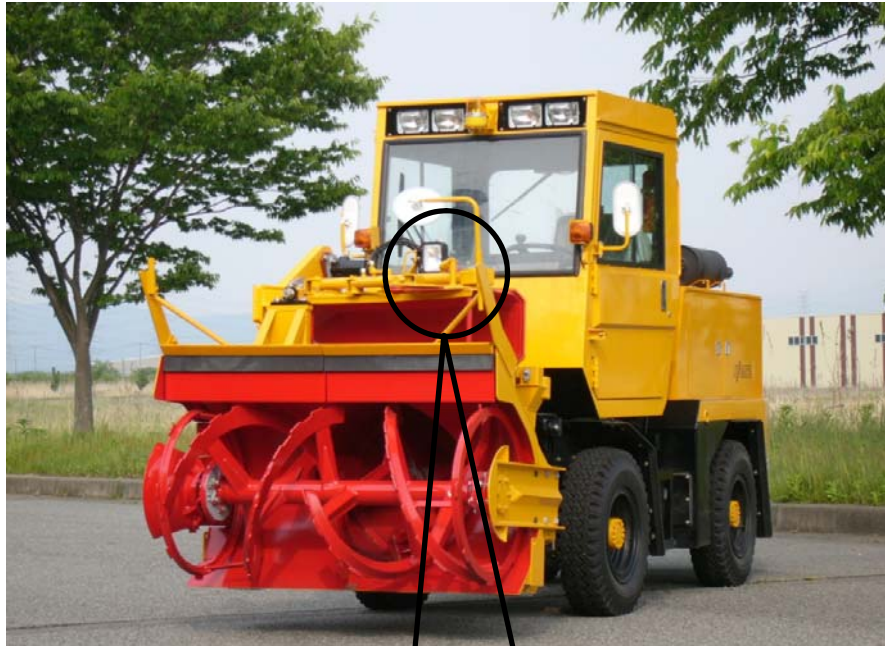
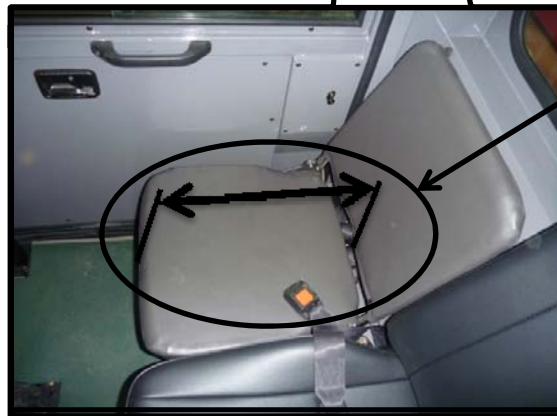
助手席

基準不適合発生箇所

基準不適合箇所

助手席において、座席の奥行の寸法が不足しているため、保安基準に適合していない。

全車両、助手席を対策品と交換する。

は、交換部品を示す。

識別： 改善実施済車には、運転者席側ドア開口部のドアロックストライカー付近に、No.2922のステッカーを貼付する。
