# 改善箇所説明図

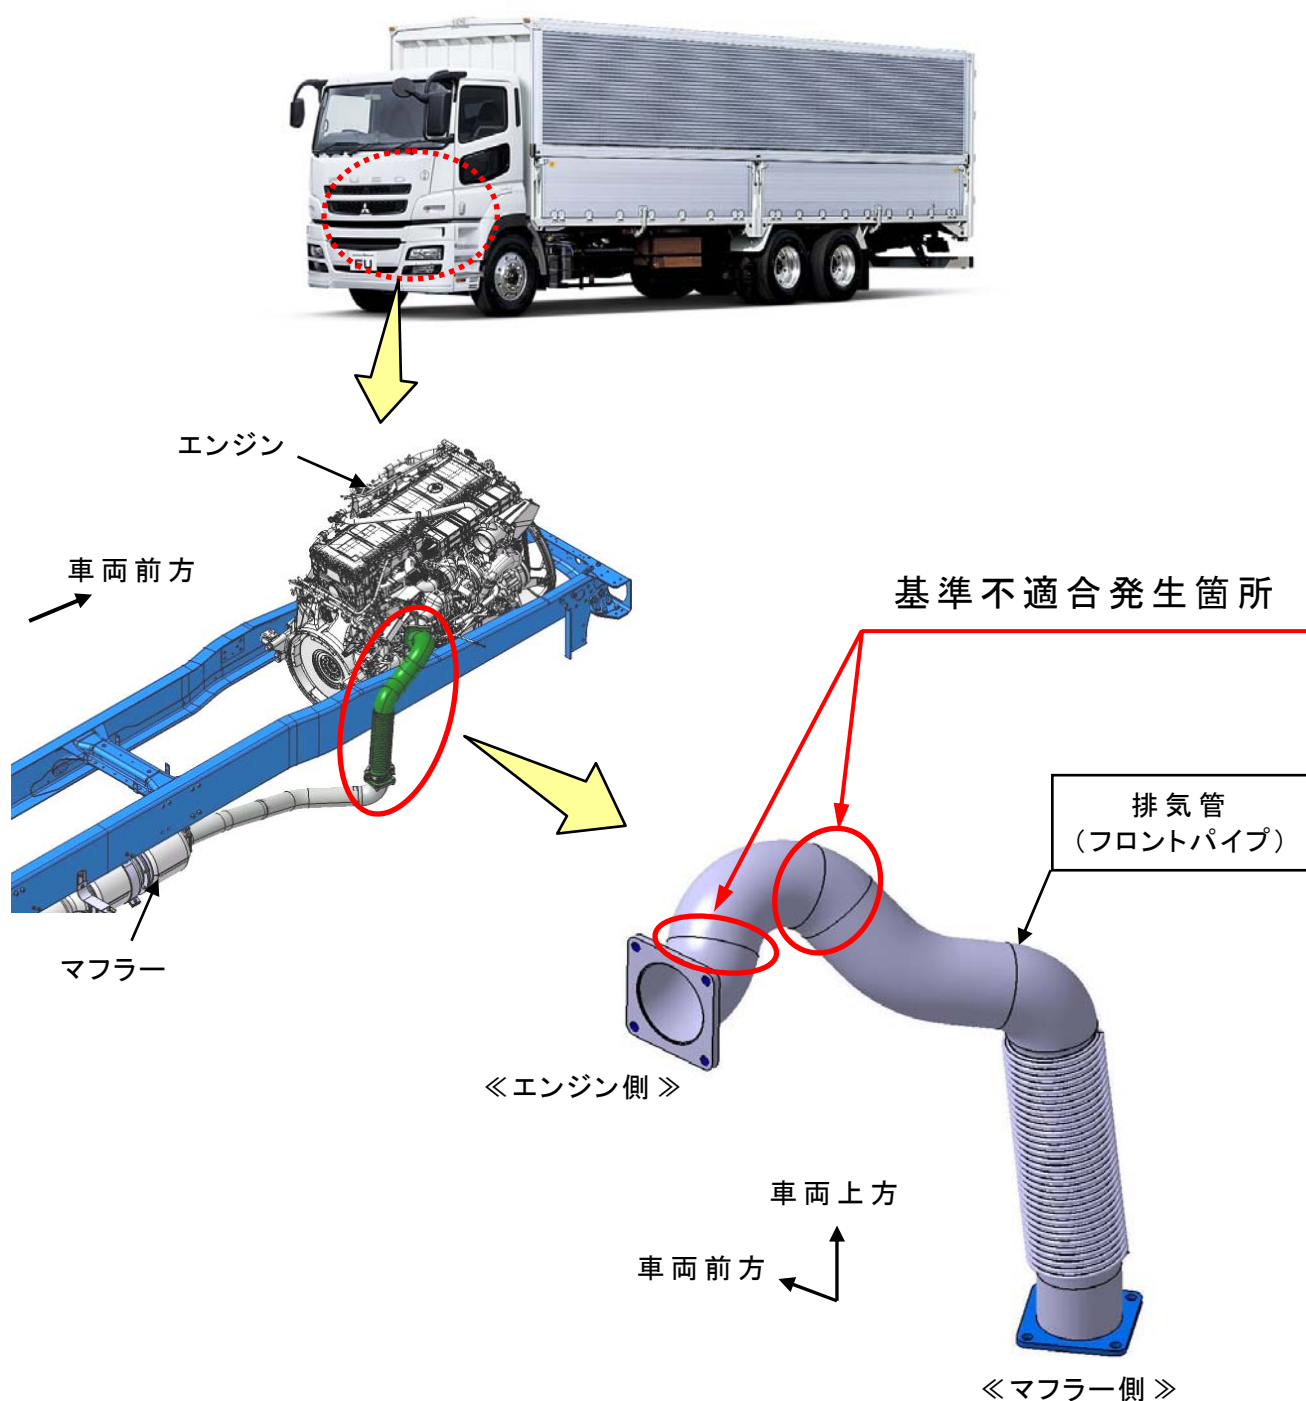
大型トラックにおいて、排気管(フロントパイプ)の溶接が不適切なものがある。そのため、そのままの状態で使用を続けると、溶接部が亀裂して破断に至るおそれがある。

全車両、排気管(フロントパイプ)を対策品に交換する。

注 :   は、交換部品を示す。
