## 改善箇所説明図

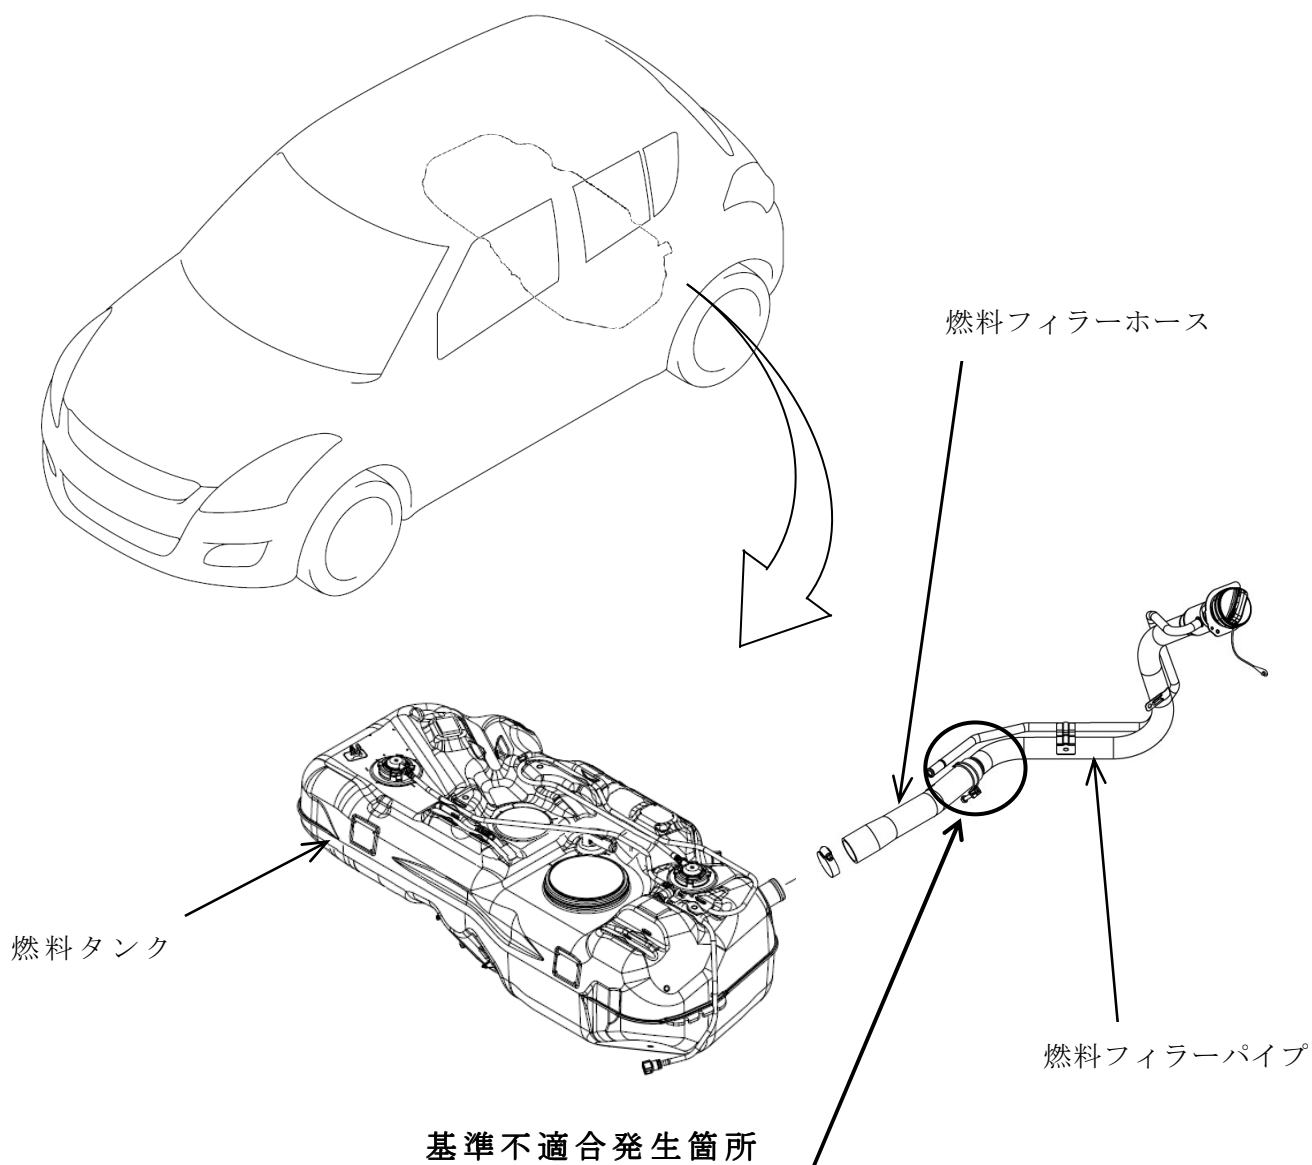
燃料フィルターホースにおいて、燃料フィルターパイプへの組付けが不適切なため、当該ホースと燃料フィルターパイプとのシール性能が低下することがある。そのため、燃料を給油ノズルの自動停止（オートストップ）機能が作動した後に継ぎ足し給油を行った場合に、当該ホースから燃料が漏れるおそれがある。

全車両、燃料フィルターホースを適切に組付ける。

識別：ID プレートに青色のシールを貼付する。
