## 改善箇所説明図

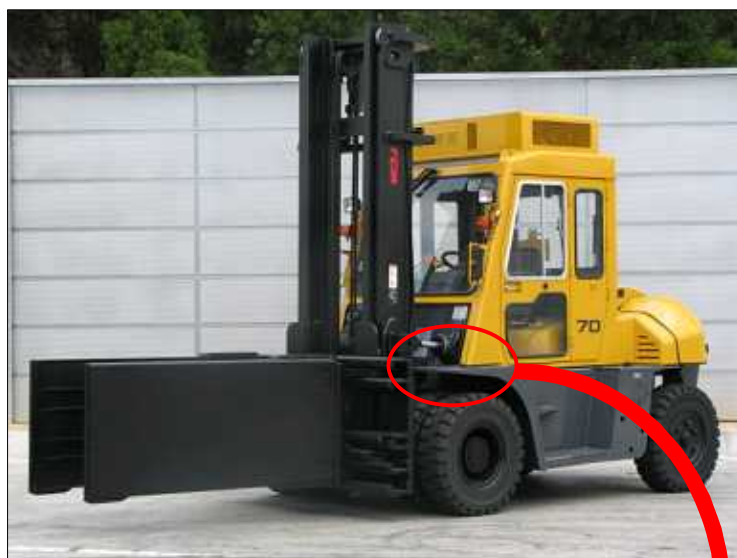
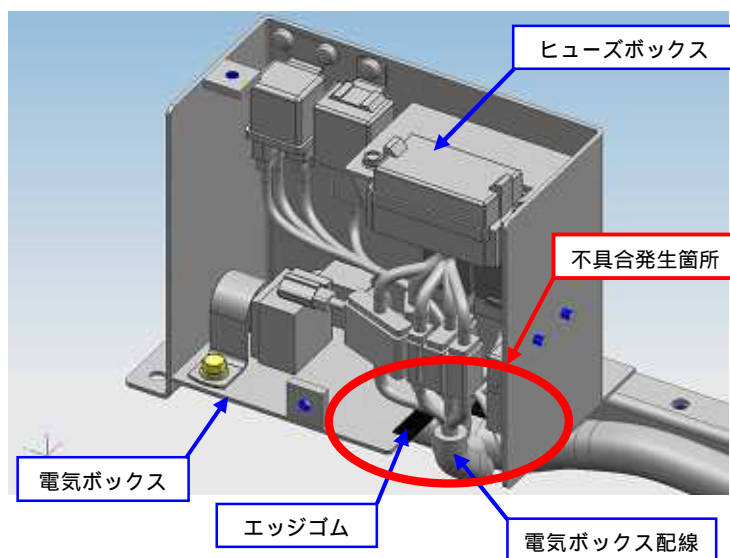
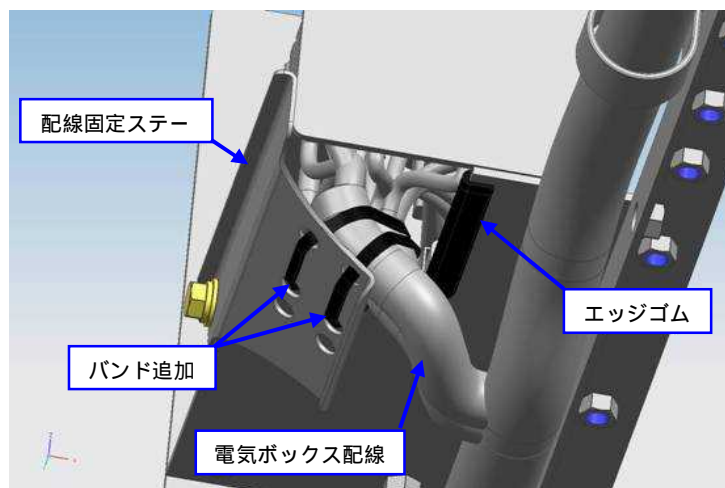
エンジン制御用リレー等を装着するための電気ボックスの配線固定方法および切り欠き部に装着したエッジゴムの長さが不適切なため、当該配線が電気ボックスの金属部分に接触する場合がある。そのため、そのままの状態で使用を続けると配線の被覆に傷がついて電気ボックス配線が短絡し、エンジン停止やライト不点灯等の不具合が発生し、最悪の場合、火災にいたるおそれがある。

全車両、電気ボックスに配線固定ステーおよびバンド追加により、適切に固定する。また、エッジゴムの適切なものに変更する。
