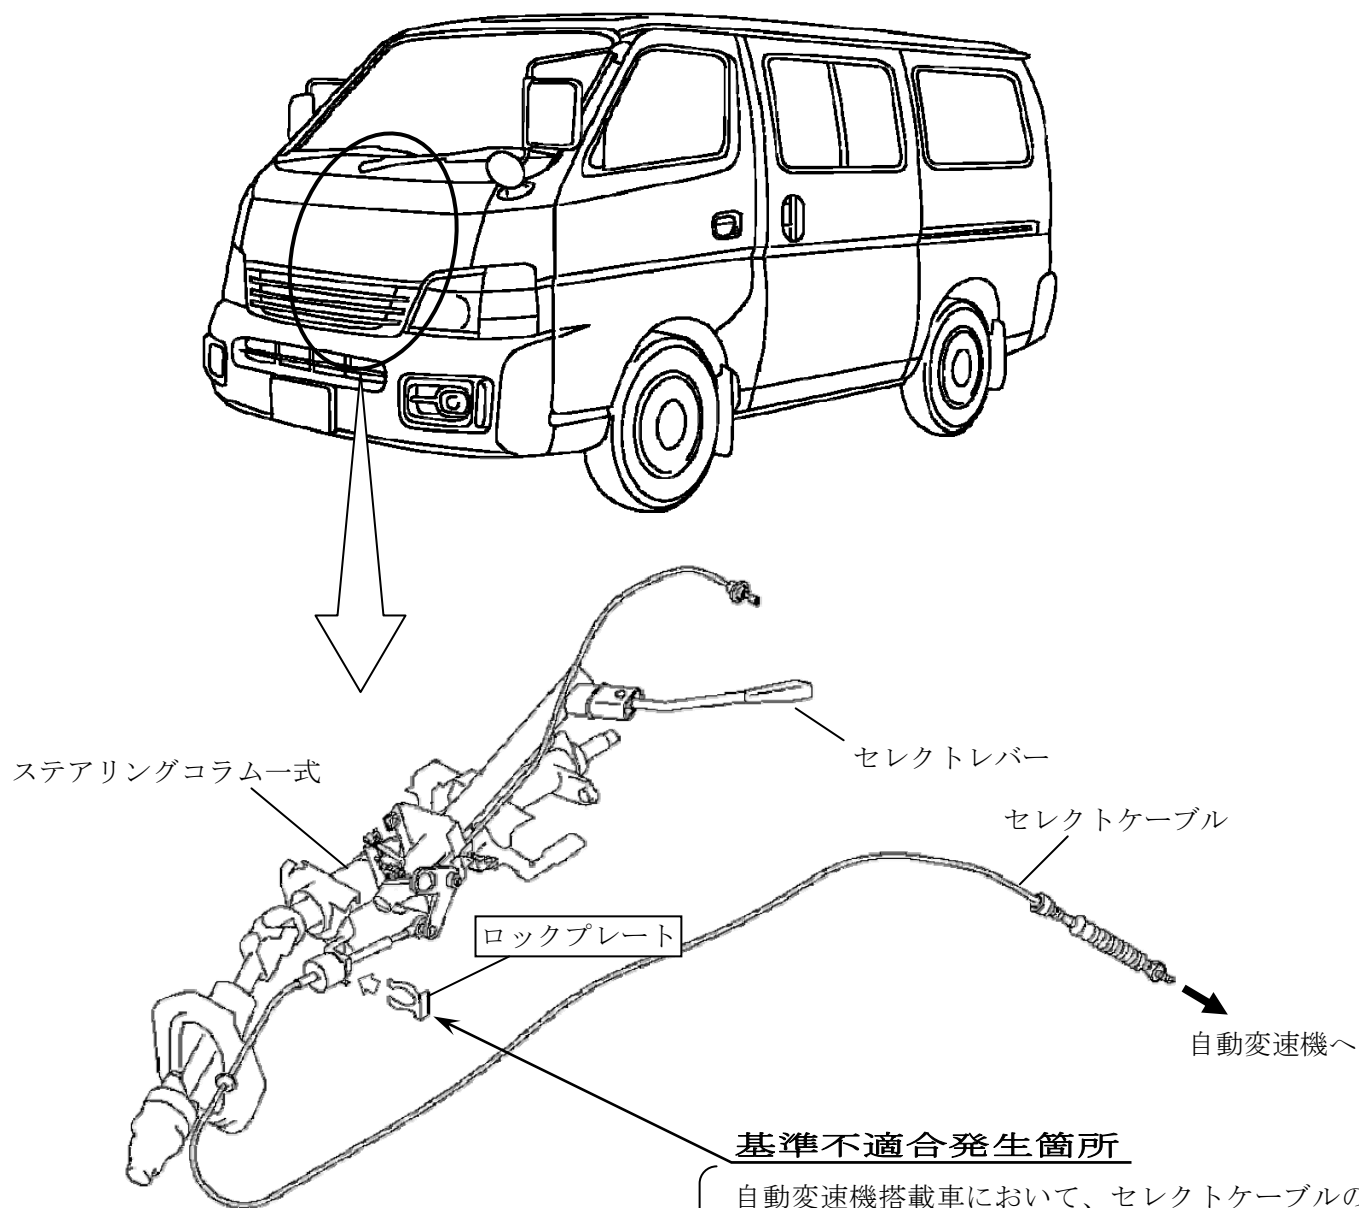
## 改善箇所説明図②

自動変速機搭載車において、セレクトケーブルの固定方法が不適切なため、運転者の足が当該固定部に当たって固定が外れるおそれがある。そのため、そのままの状態で使用を続けると、セレクトレバーを操作しても自動変速機が変速しなくなるおそれがある。

全車両、セレクトケーブルを固定するロックプレートを対策品と交換する。

識別：銀色のシールをモデルナンバープレートの右横に貼り付ける。

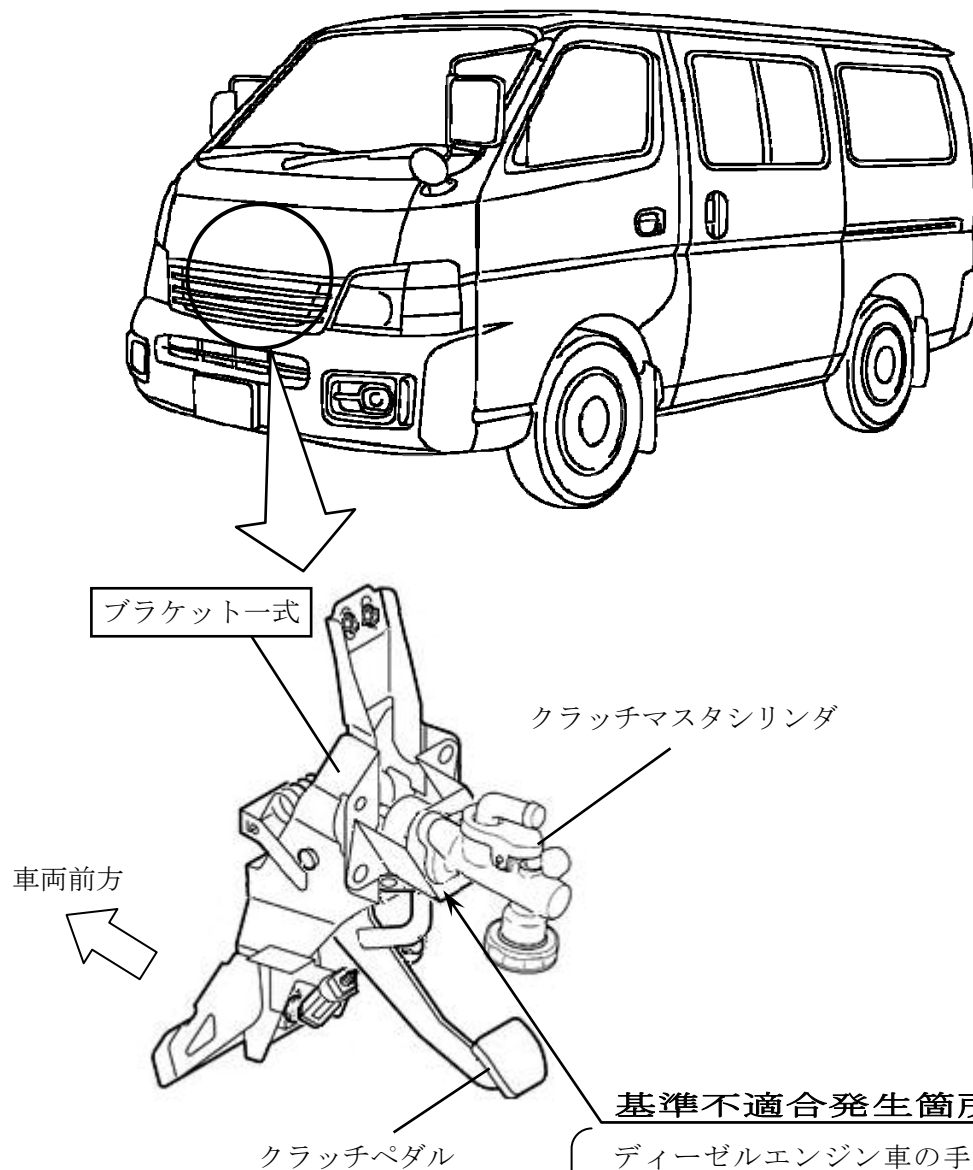
### 改善箇所説明図③

#### 基準不適合発生箇所

ディーゼルエンジン車の手動変速機搭載車において、クラッチペダルブラケットのマスターシリンダ取り付け部の強度が不足しているため、クラッチ作動時の抵抗が増大した状態で使用を続けると、当該ブラケットが破損し、最悪の場合、クラッチが切れなくなるおそれがある。

全車両、当該クラッチペダルブラケットを対策品と交換する。

識別：銀色のシールをモデルナンバープレートの右横に貼り付ける。

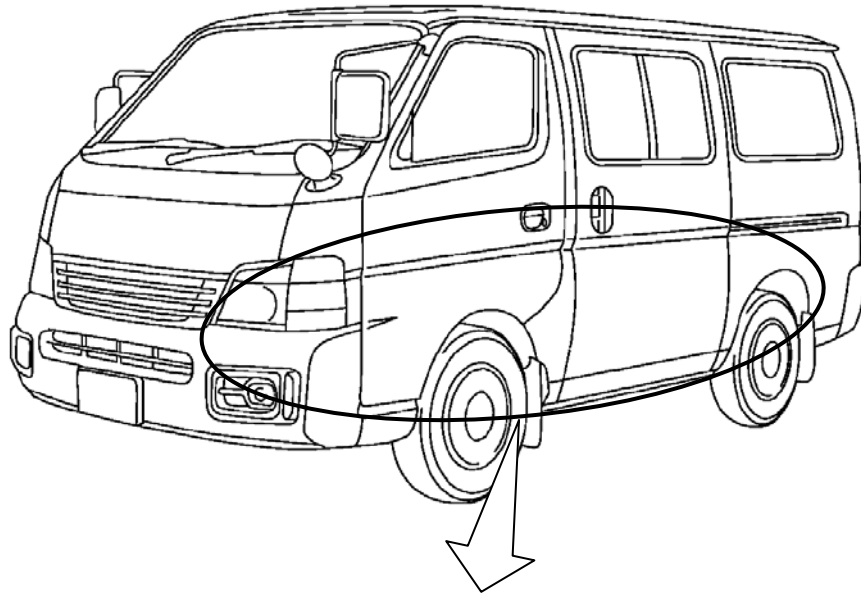
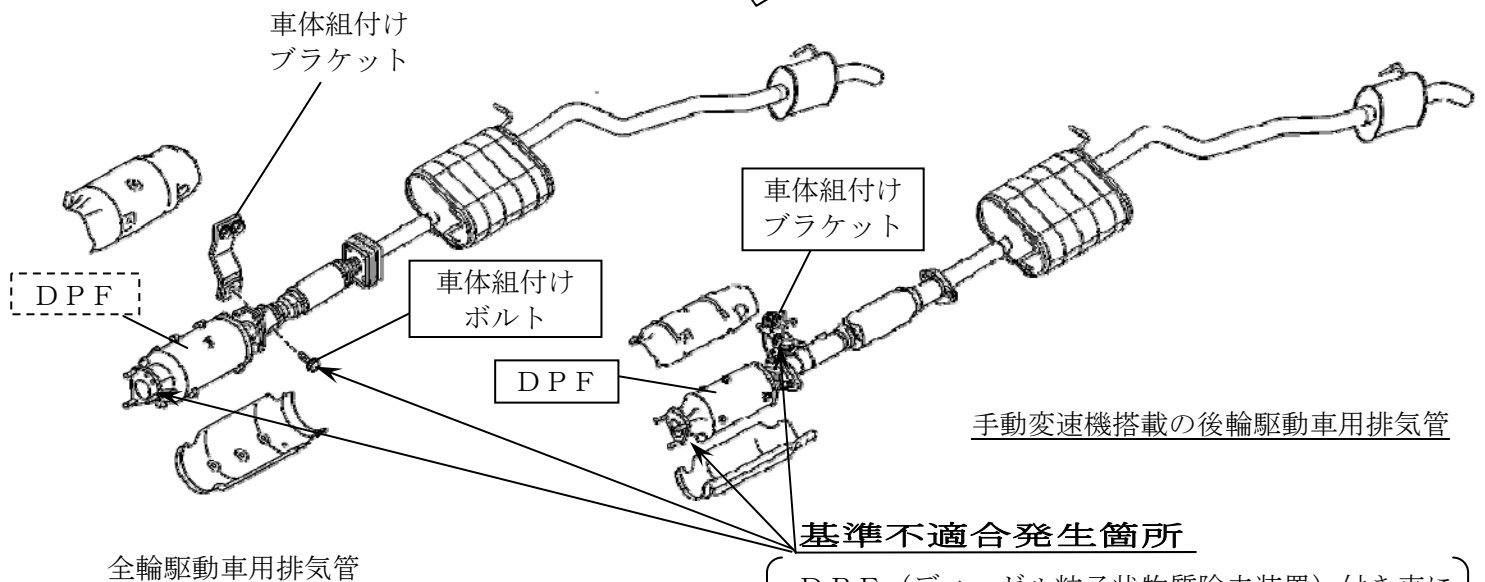
## 改善箇所説明図⑤

DPF（ディーゼル粒子状物質除去装置）付き車において、手動変速機搭載の後輪駆動車ではDPFおよび車体組付けブラケットの強度が不足しており、全輪駆動車では排気管の車体への組付けが不適切なものがある。そのため、そのままの状態で使用を続けると、DPFフランジ部に亀裂が発生して騒音が増大し、排気ガスが漏れるおそれがある。

手動変速機搭載の後輪駆動車は全車両、DPFおよび当該組付けブラケットを対策品と交換する。全輪駆動車は全車両、当該ブラケットの締付ボルトを新品に交換するとともに、DPFフランジ部の亀裂有無を確認して、亀裂が発生している場合は、DPFを対策品に交換する。

識別：銀色のシールをモデルナンバープレートに貼る。
