## 改善箇所説明図

(代表車種:コマツ KDP-WA115 通称名:WA100-6)

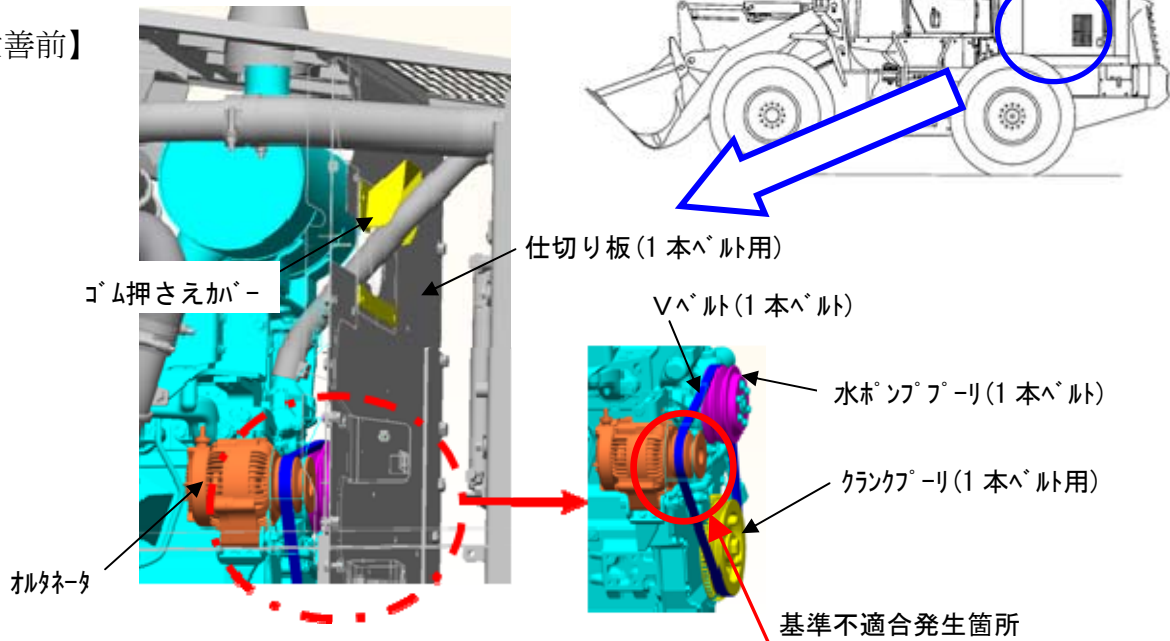
### 【改善前】

原動機室の防水構造が不適切なため、原動機の回転をオルタネータに伝達するVベルトとプーリーに浸入した雨水等がかかることから、Vベルトに滑りが発生するものがある。そのため、そのまま使用を続けると、異音等が発生するとともにVベルトが早期摩耗または折損し、オルタネータが駆動されず充電不良となり、最悪の場合、原動機が停止し、再始動できなくなるおそれがある。
