## 改善箇所説明図

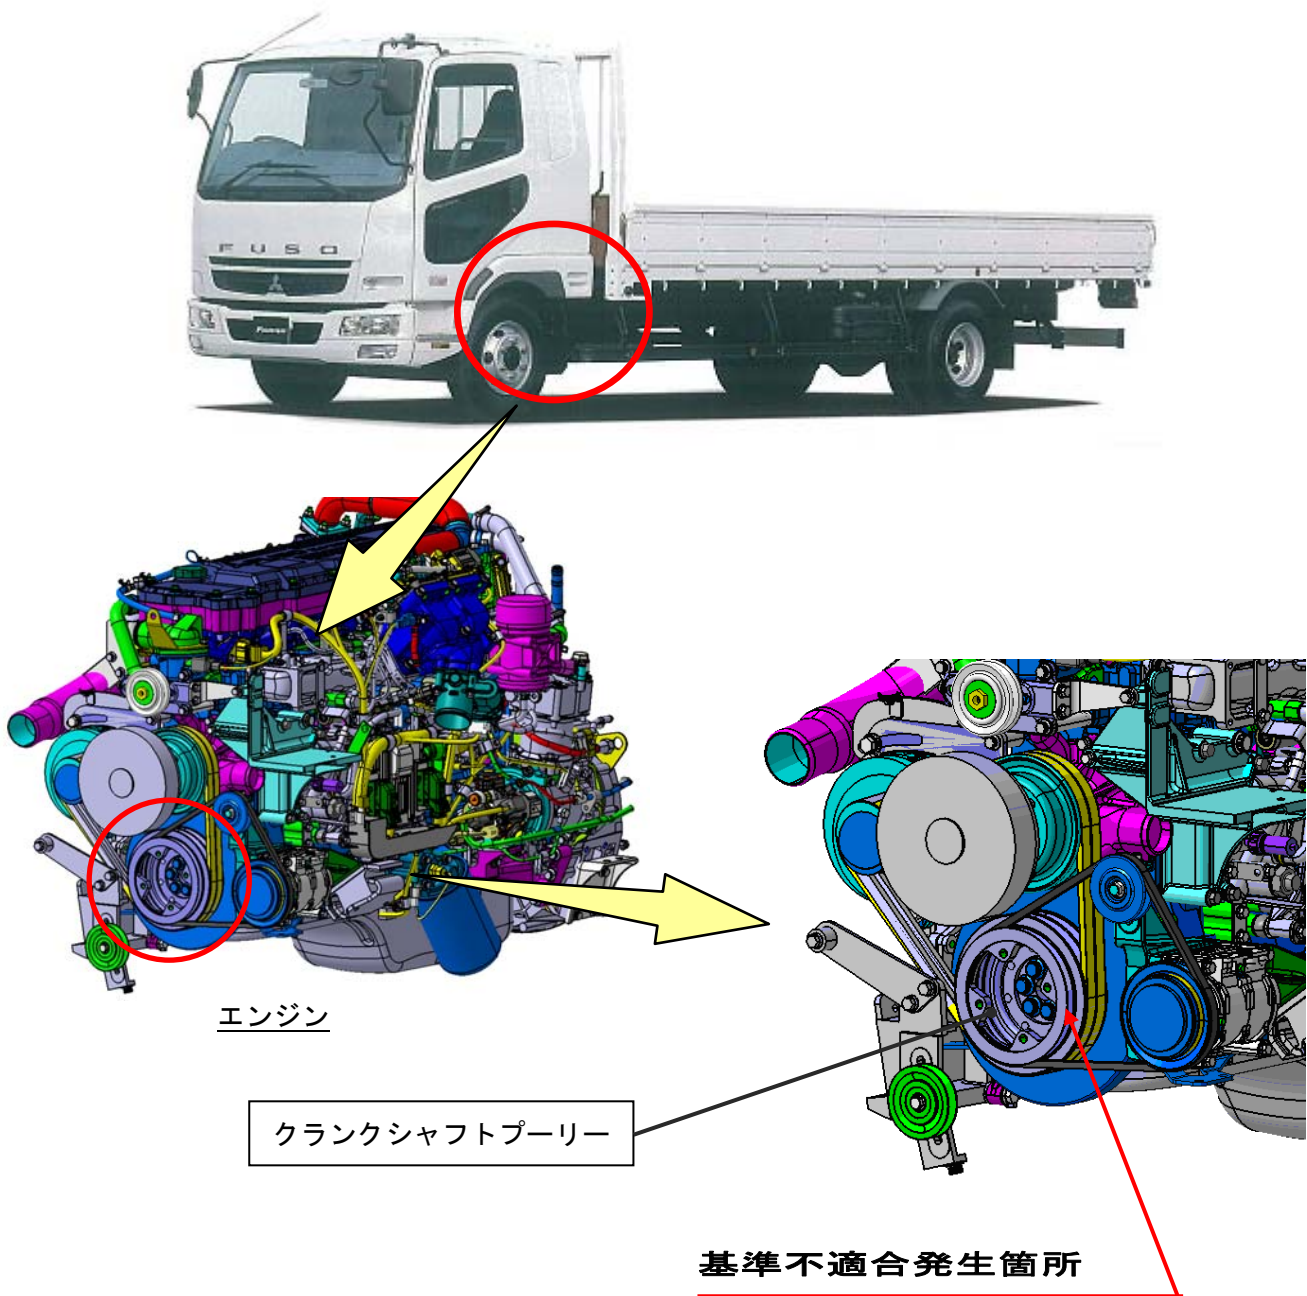
中型トラックにおいて、クランクシャフトプーリーの製造が不適切なため、ベルト溝部の肉厚が不足しているものがある。そのため、そのままの状態で使用を続けると、当該プーリーが破損するおそれがある。

全車両、クランクシャフトプーリーを点検し、不具合品が装着されていた場合は良品と交換する。
