## 改善箇所説明図(HTR265, 305, 406)

## 改善箇所説明図(HTR300M)

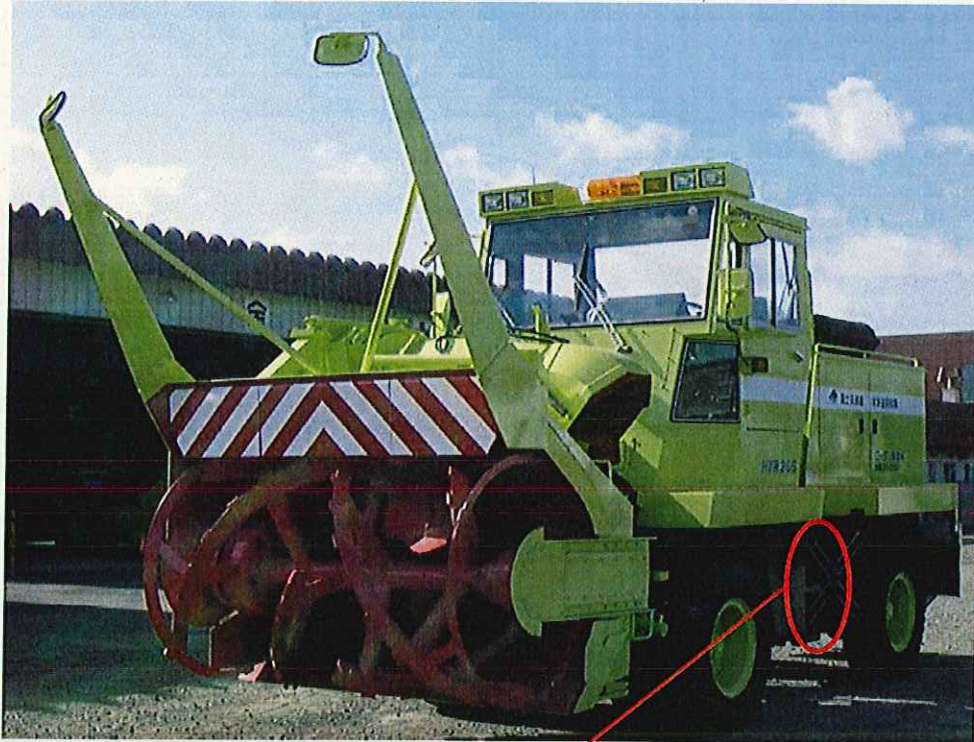
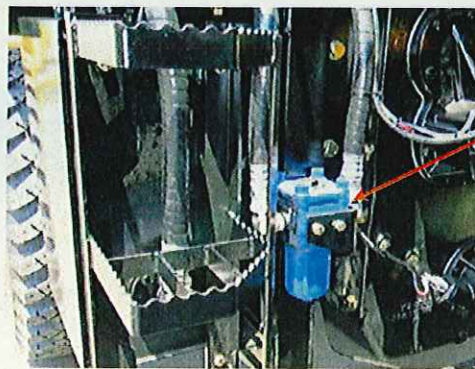
操縦用油圧回路フィルタ  
基準不適合発生箇所

ロータリ除雪車の作業・操縦用油圧回路に設置しているフィルタにおいて、カバー取付ボルトの強度が不足しているため、そのままの状態で使用を続けると、当該ボルトが折損し、作動油が漏れていることにより車両のステアリング操作ができなくなり、最悪の場合、飛散した作動油が排気装置の高温部に触れて火災に至るおそれがある。

全車両、作業・操縦用フィルタを対策品に交換する。

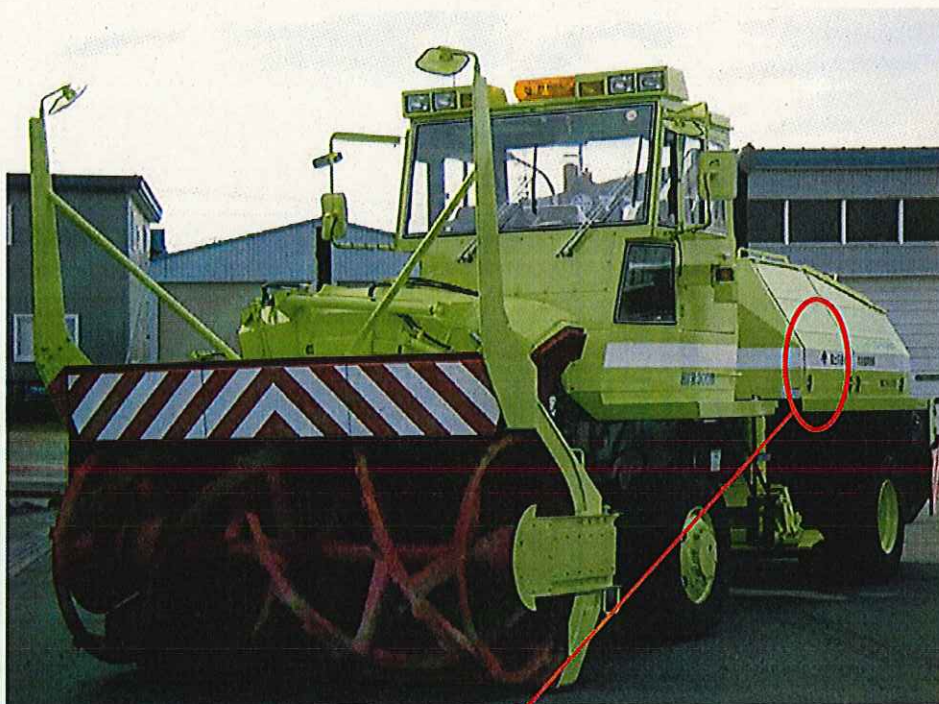
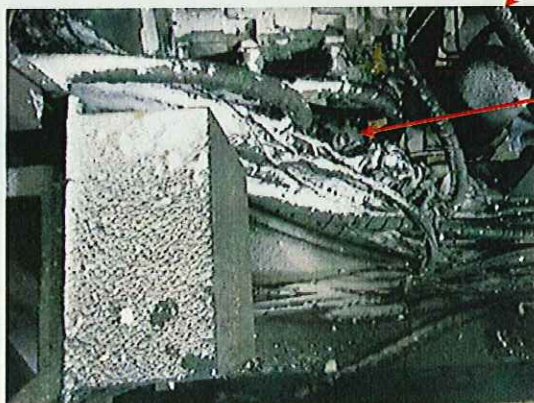
操縦用油圧回路フィルタ  
基準不適合発生箇所

ロータリ除雪車の作業・操縦用油圧回路に設置しているフィルタにおいて、カバー取付ボルトの強度が不足しているため、そのままの状態で使用を続けると、当該ボルトが折損し、作動油が漏れていることにより車両のステアリング操作ができなくなり、最悪の場合、飛散した作動油が排気装置の高温部に触れて火災に至るおそれがある。

全車両、作業・操縦用フィルタを対策品(エレメント下抜きタイプ)に交換する。
