## 改善箇所説明図

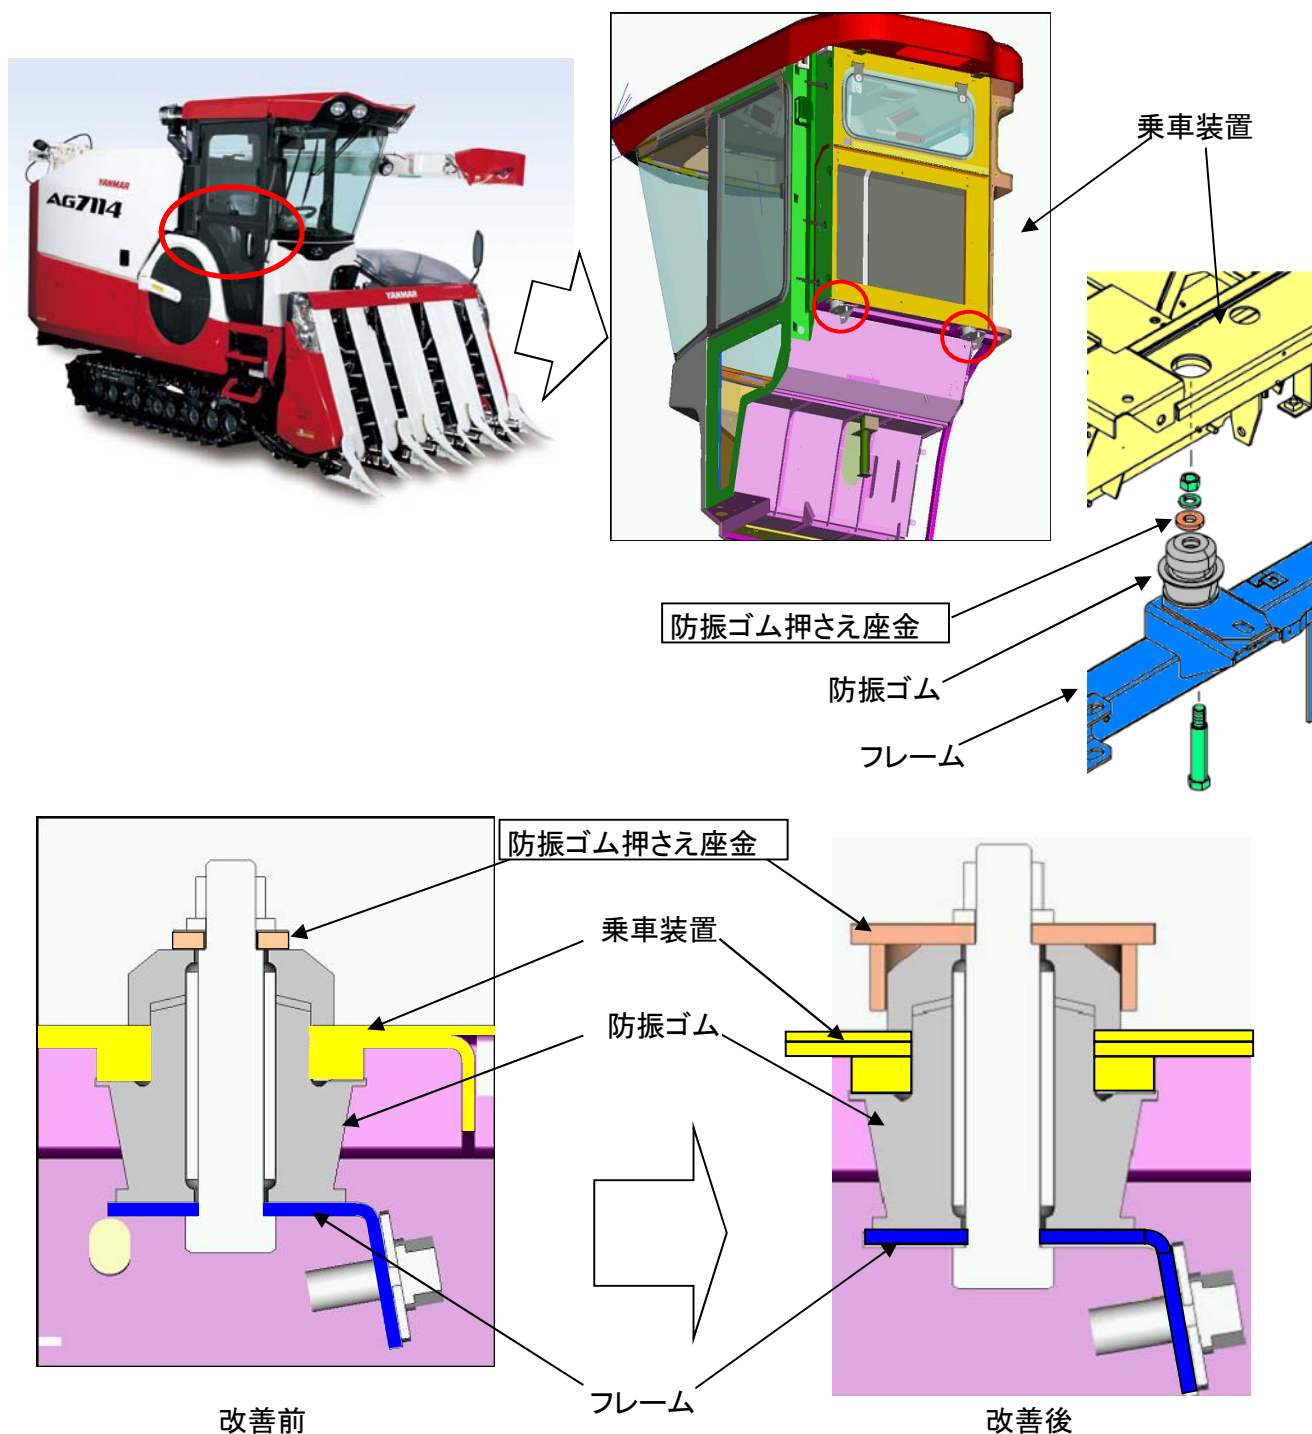
乗車装置後部の防振支持部において、防振ゴムの押さえ座金の形状が不適切なため防振支持部が抜け出るものがある。このため、急停止した場合にキャビンが前方に傾くおそれがある。

全車両、防振ゴムの押さえ座金を対策品に交換する。

キャビン室内右前下部の、機体No横に青色のマークを貼り付ける。
