# 改善箇所説明図

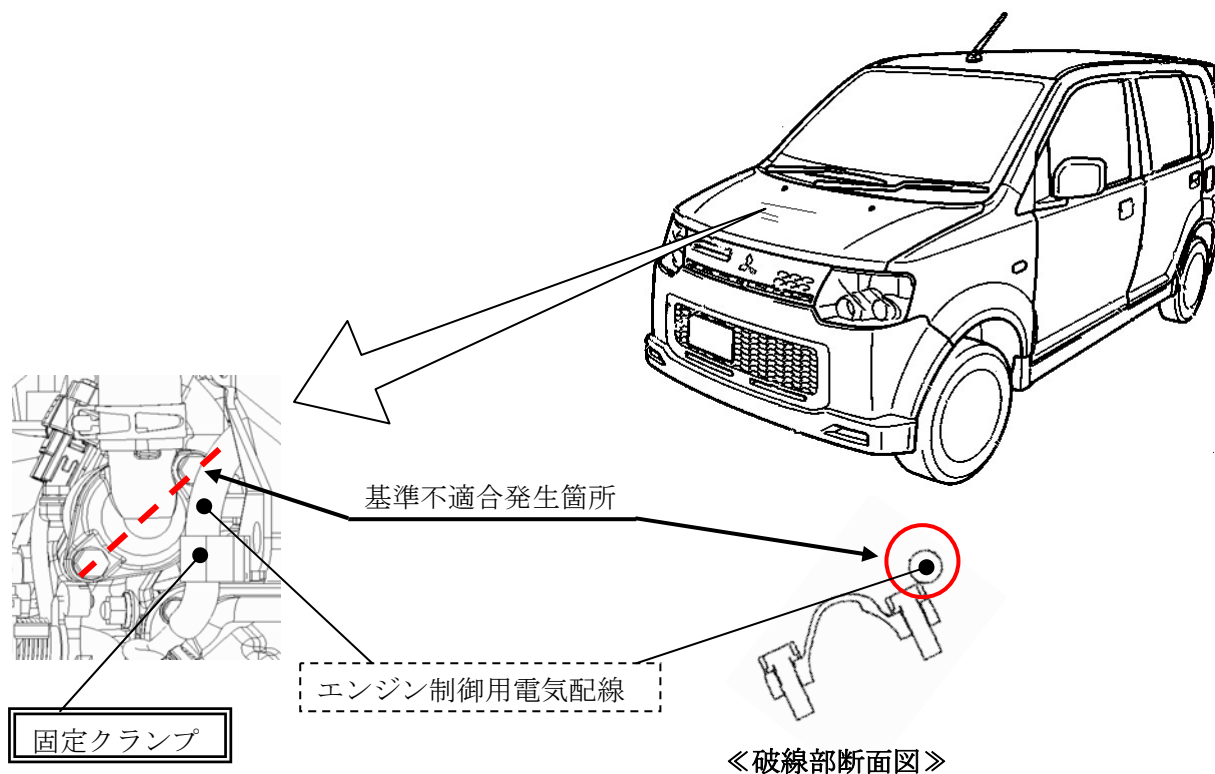
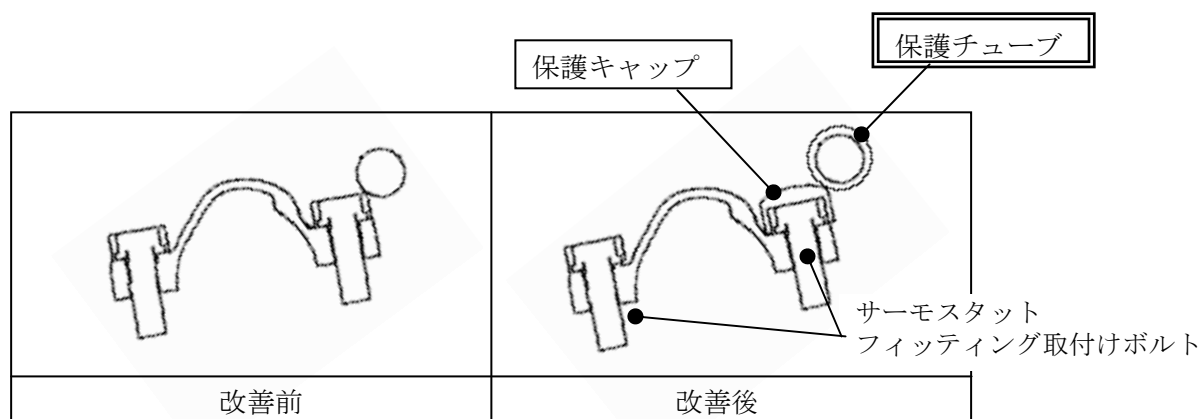
ターボチャージャー付車両において、エンジンルーム内のエンジン制御用電気配線の配線長が不適切なため、当該配線とサーモスタットフィッティング取付けボルトとの隙間が不足しているものがある。そのため、そのままの状態で使用を続けると、当該配線が損傷し、最悪の場合、走行中エンストし再始動ができなくなるおそれがある。

全車両、サーモスタットフィッティング取付けボルトに保護キャップを装着すると共に、エンジン制御用電気配線を点検し、保護チューブが取り付けられていないものは、保護チューブを追加し、電気配線の固定クランプ間の長さが短いものは、固定クランプ位置を変更する。なお、当該配線が損傷している場合は、補修する。

識別：エンジン制御用電気配線のアース線取付けボルト頭部に、白または黄色のペイントを塗布する。
