## 改善箇所説明図

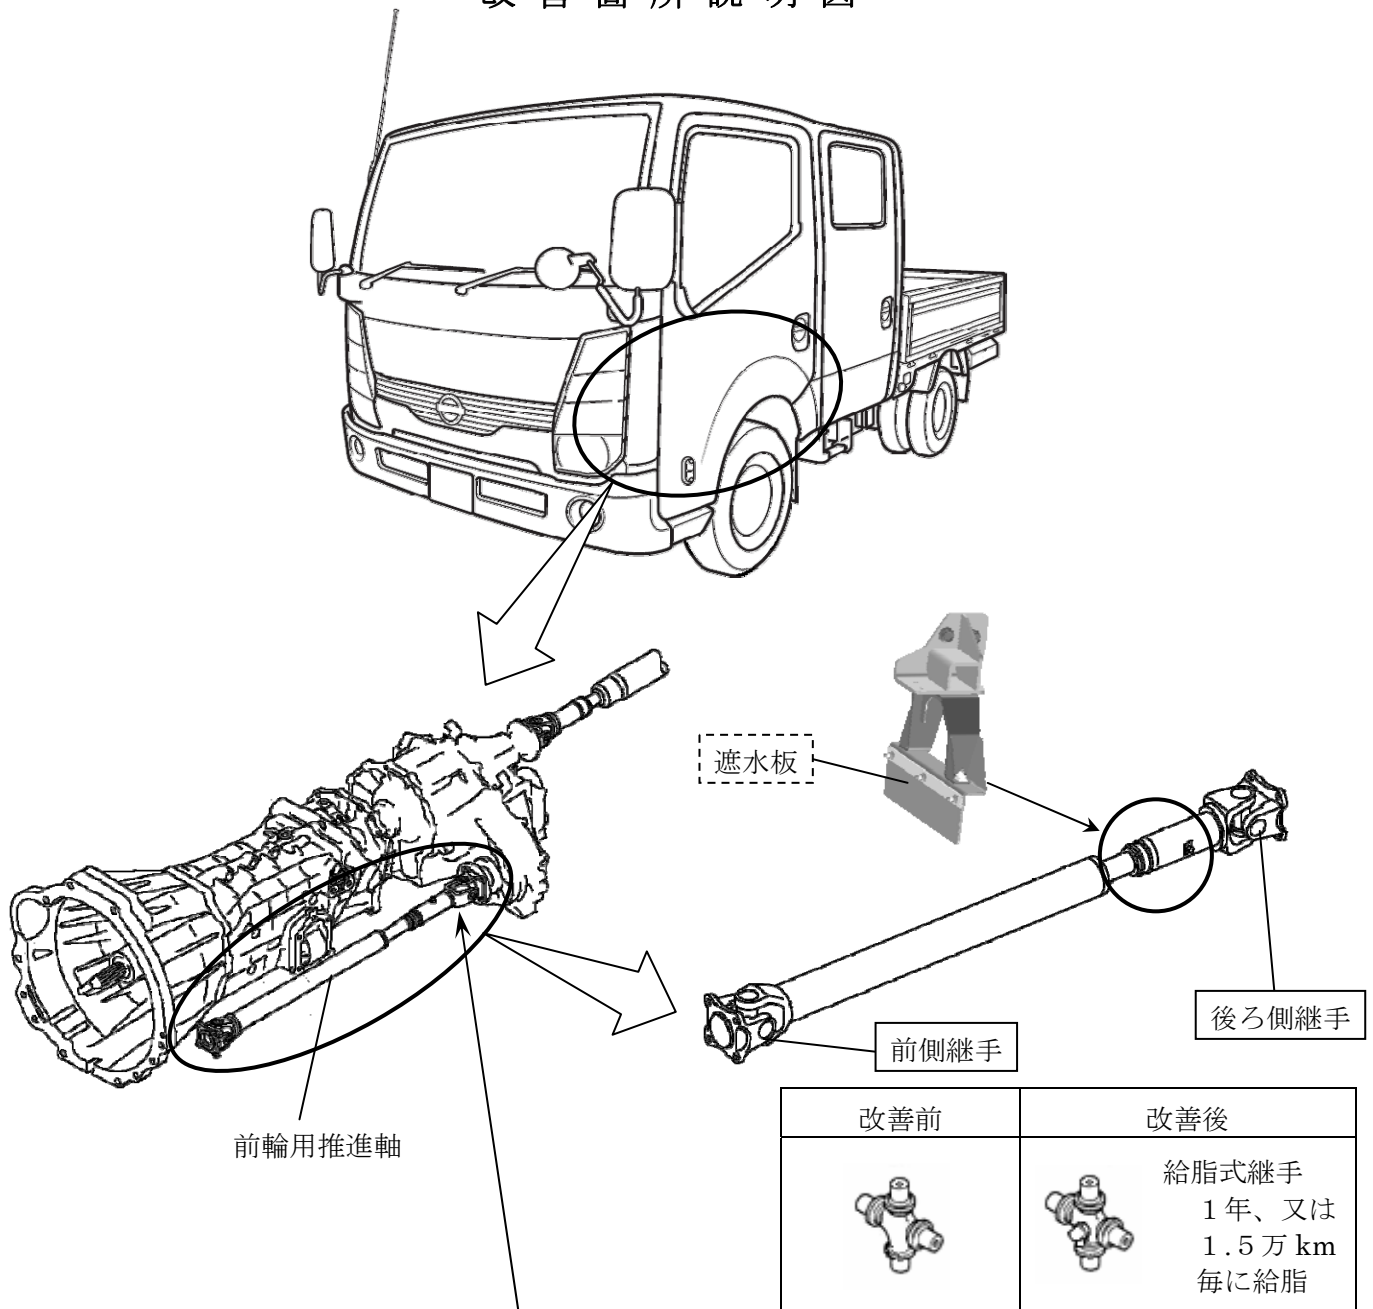
全輪駆動車の前輪用推進軸において、後ろ側継手部の遮水性能が不適切なため、走行中に巻き上げた水が当該継手部にかかって内部に侵入し、潤滑不良となることがある。そのため、そのまま使用を続けると、異音や振動が発生し、最悪の場合、当該継手が破損して前輪への動力伝達ができなくなり、走行が困難となるおそれがある。

全車両、後ろ側継手部に遮水板を追加するとともに、前後の継手を対策品と交換する。また、対策品の継手の整備方法を通知する。

識別：銀色のシールをモデルナンバープレートに貼り付ける。
