# 改善箇所説明図

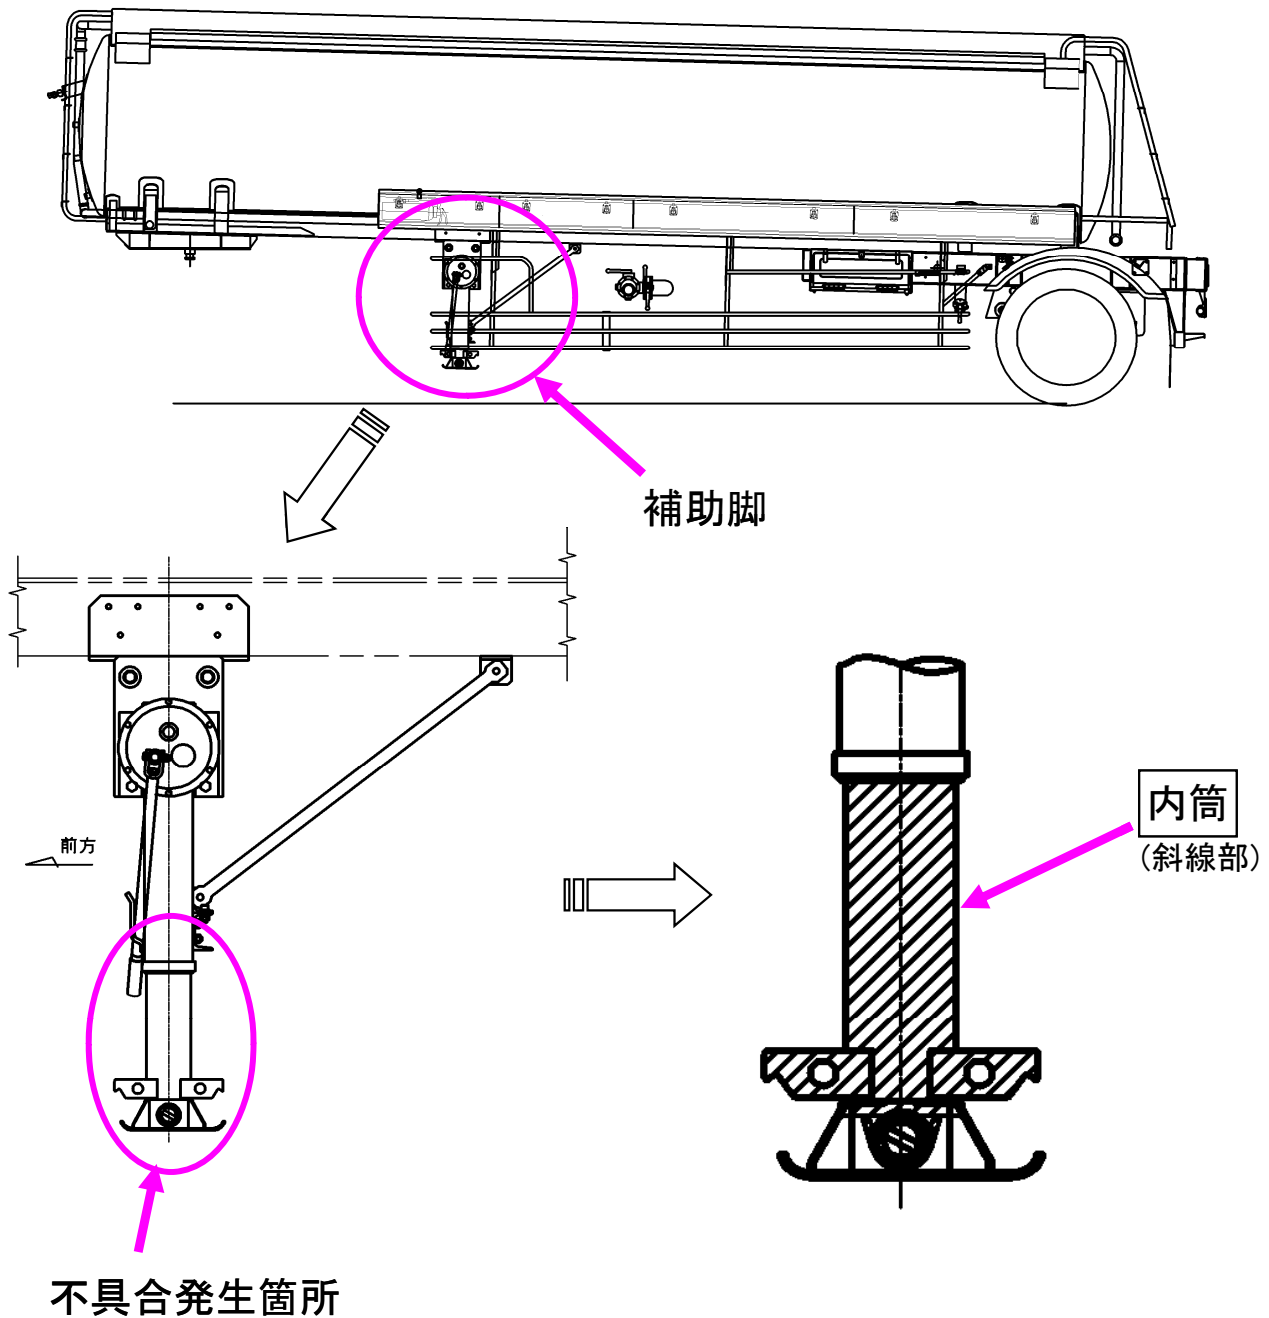
補助脚を上下するためのシャフトに接続するための部品と内筒との接合部において、加工のための治具が不適切なため、当該内筒が十分かしめ固定されていないものがある。そのため、そのまま使用を続けると当該かしめ部にガタつきを生じ、最悪の場合、内筒が傾き、補助脚を上下することができなくなる。

全車両、補助脚の内筒を良品に交換する。

は交換部品を示す。交換した補助脚には、製造番号に“Z”の刻印を追加する。

識別：改善実施済車には、車台番号打刻位置付近にNo.2966のリコール対策済ステッカーを貼り付ける。
