## 改善箇所説明図

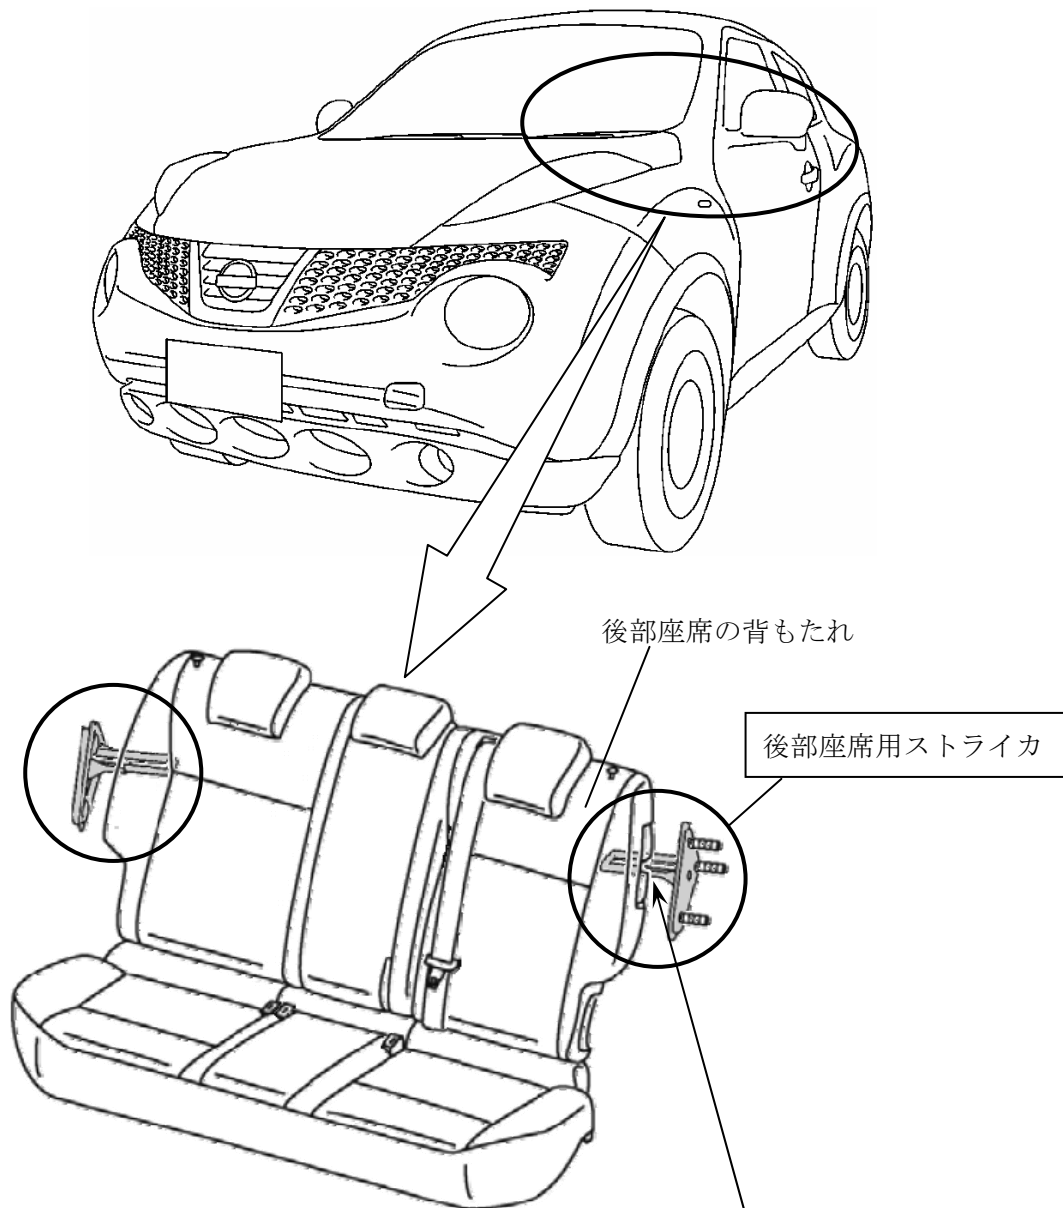
後部座席の背もたれを固定するストライカにおいて、溶接設備の調節が不適切であったため、溶接が不十分なものがあり、衝突時に溶接がはがれるおそれがある。

全車両、当該ストライカを良品と交換する。

識別：銀色のシールをモデルナンバープレートの右横に貼り付ける。
