## 改善箇所説明図

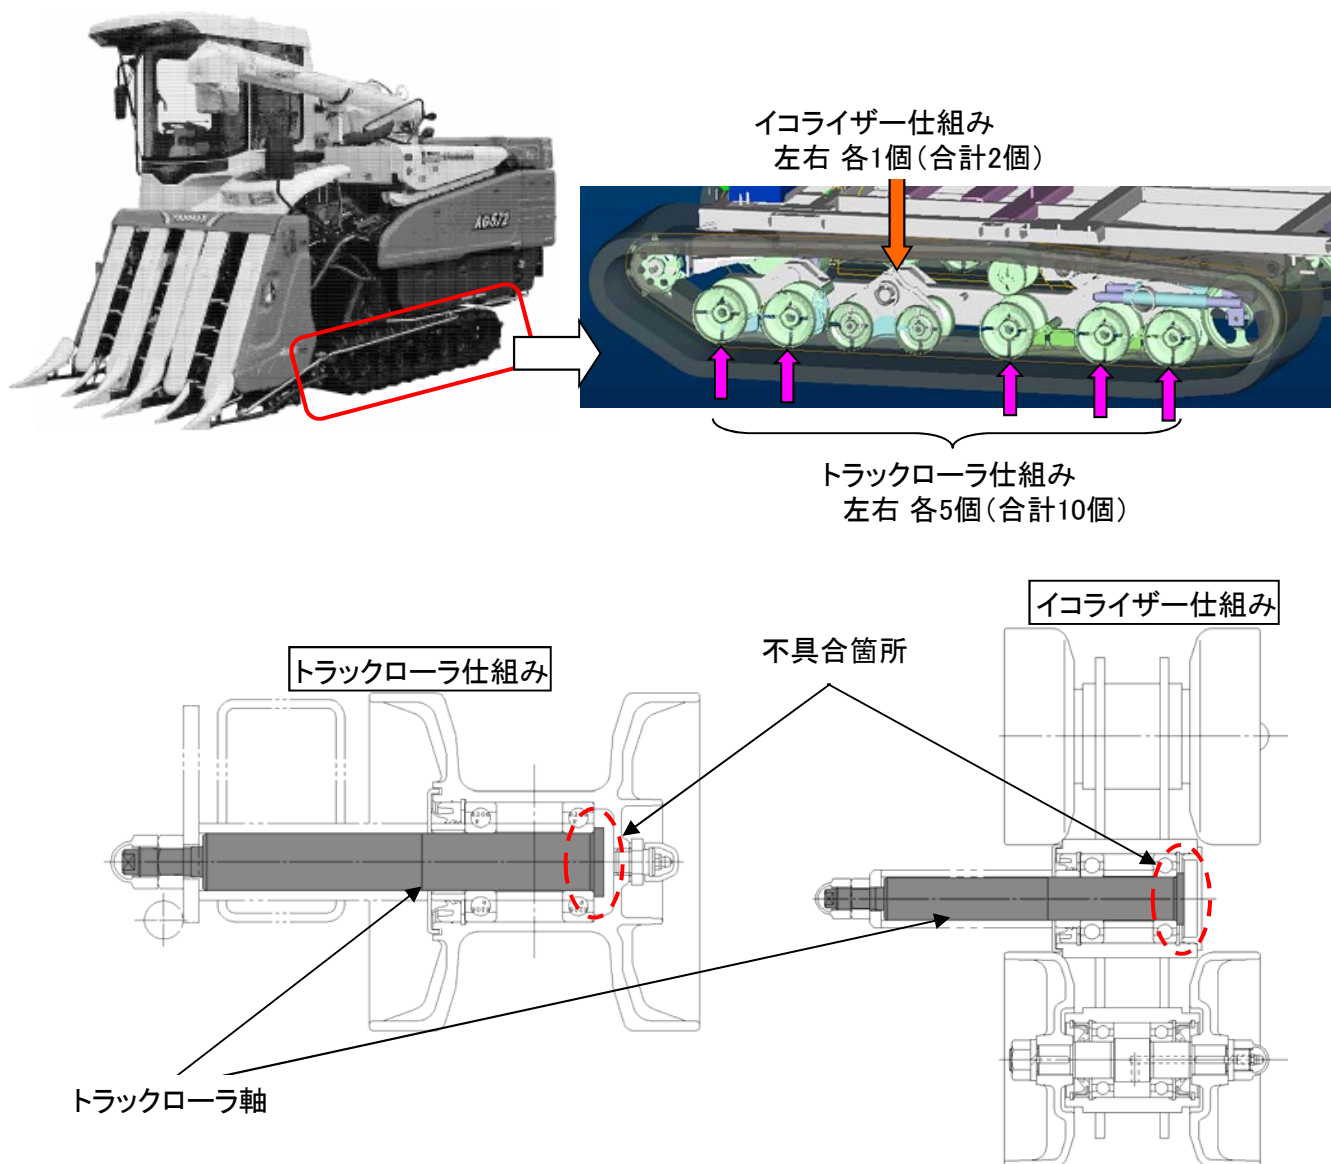
走行装置において、車台を支えるトラックローラ仕組み 及び イコライザー仕組み内に使用しているトラックローラ軸の熱処理が不適切なため、当該部品の軸端部が破損する場合がある。そのため、そのままの状態で使用を続けると、当該トラックローラ仕組み、及びイコライザー仕組みの締付力が低下し脱落するおそれがある。最悪の場合、走行不能状態となるおそれがある。

全車両、良品のトラックローラ軸を組込んだトラックローラ仕組み 及び イコライザー仕組みと交換する。

トラックローラ締付ナット 及び イコライザー仕組み取付ナットに白色のペイントを塗布する。
