## 改善箇所説明図

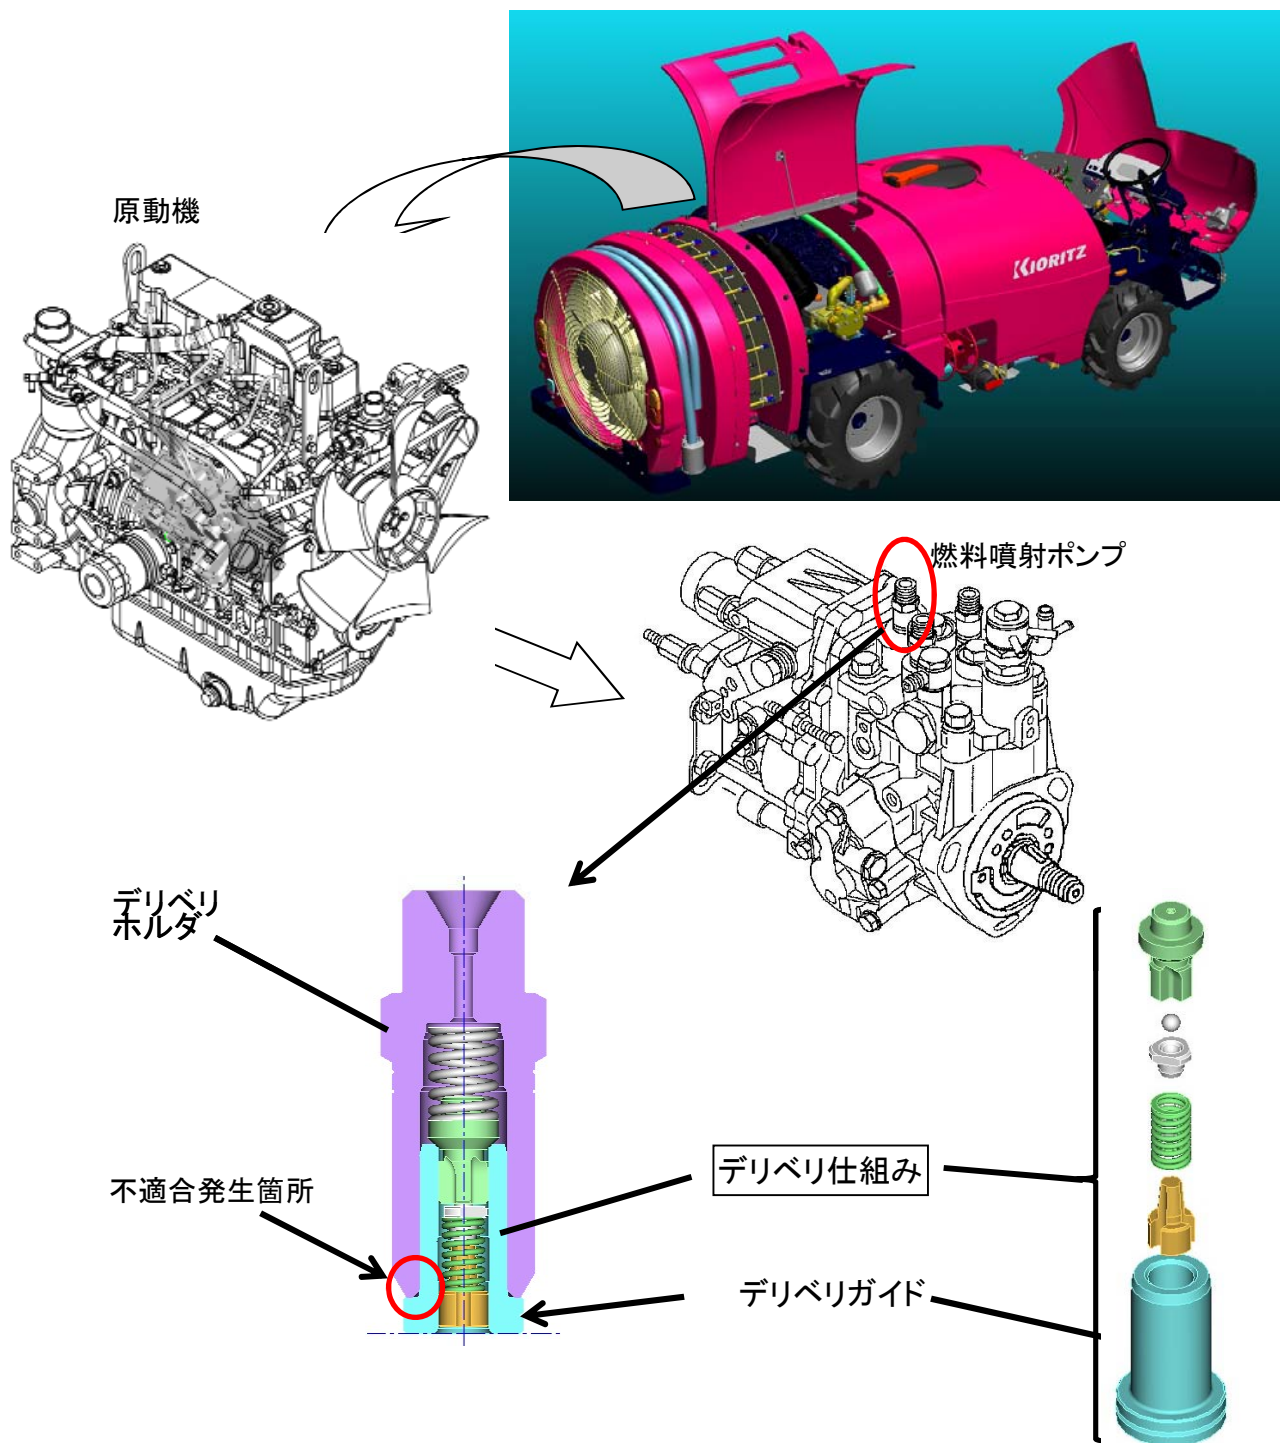
原動機の燃料噴射ポンプにおいて、デリベリホルダ内部のデリベリガイドの熱処理が不適切なため、シール部に初期亀裂が発生しているものがある。そのため、そのままの状態で使用を続けると、当該初期亀裂が進展し燃料漏れが発生するおそれがある。

全車両、良品のデリベリガイドを組み込んだデリベリ仕組みと交換する。

交換部品を示す。
