## 改善箇所説明図

### 基準不適合発生箇所

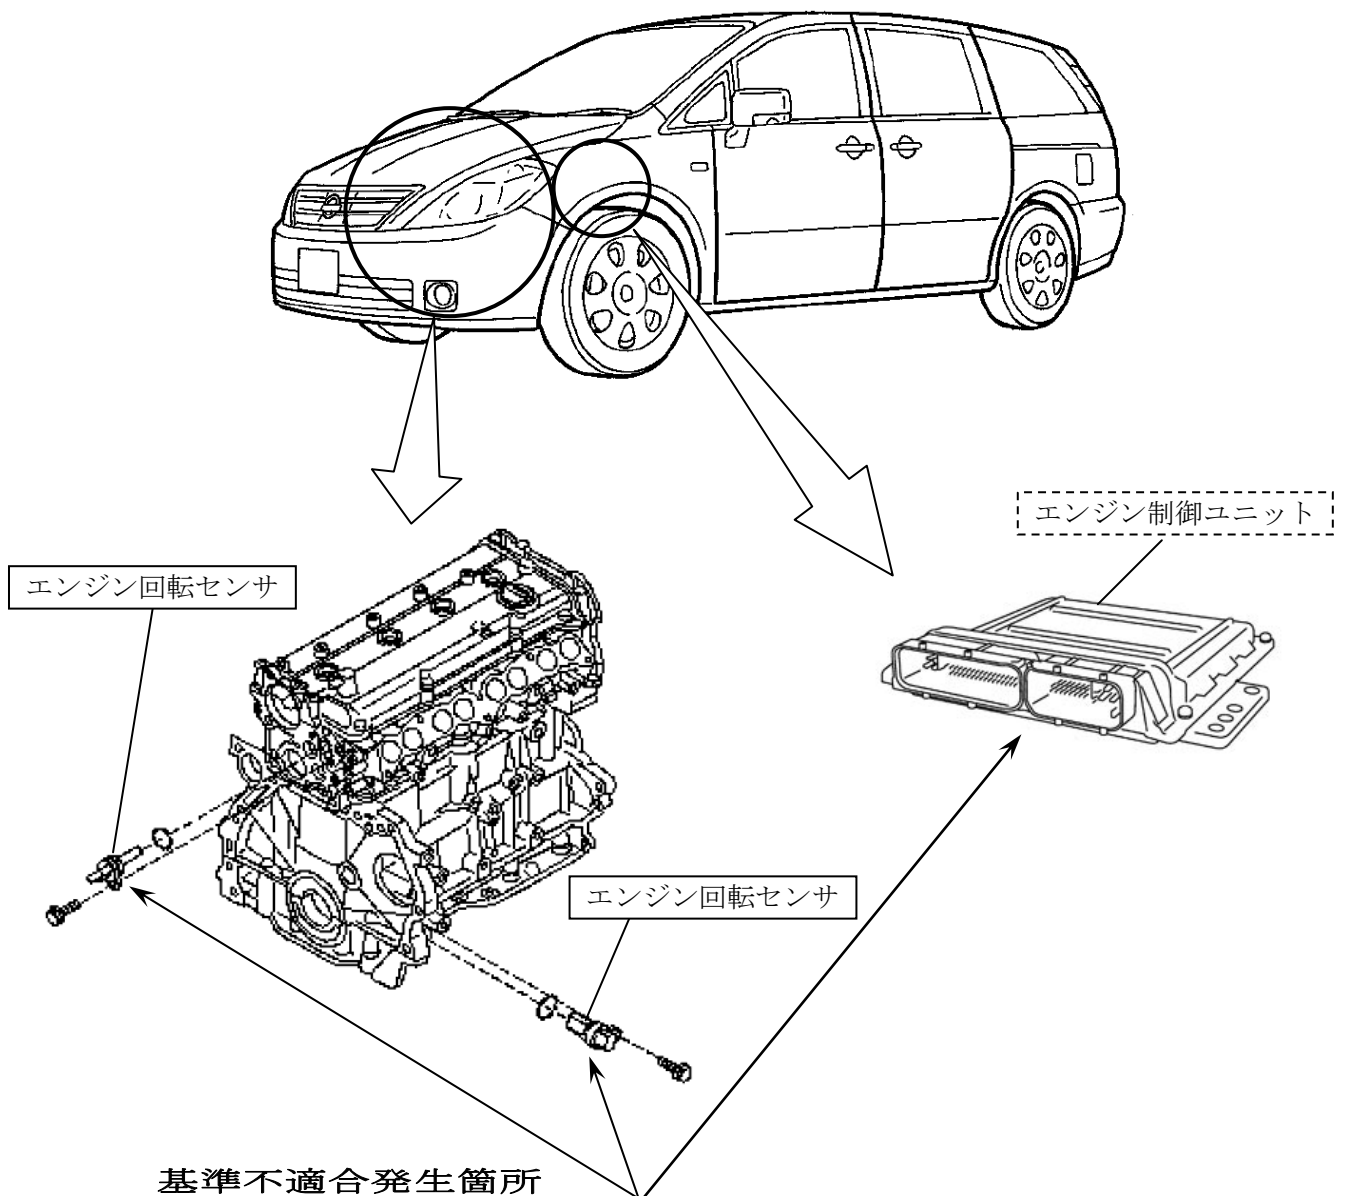
原動機において、エンジン回転センサの耐熱性が不足しているため、高負荷条件下での熱負荷の繰り返しにより当該センサが断線することがある。断線した場合は、フェールセーフにより、エンストしないように制御するが、走行条件によっては、制御が間に合わずにエンストして、再始動に時間がかかることがある。

全車両、当該エンジン制御プログラムを対策仕様書き換えることで、当該センサの断線時でもエンストが発生しないように対策する。

エンストは防げるものの、当該センサが断線して警告灯が点灯する可能性があるため、後日対策品の準備が整いしだい順次、当該センサを対策品と交換する。

識別：プログラム書き換え後に、銀色のシールをモデルナンバープレートの右横に貼り付ける。

更に、センサーを交換したものは、銀色のシールを追加で（２枚目）貼り付ける。
