## 改善箇所説明図

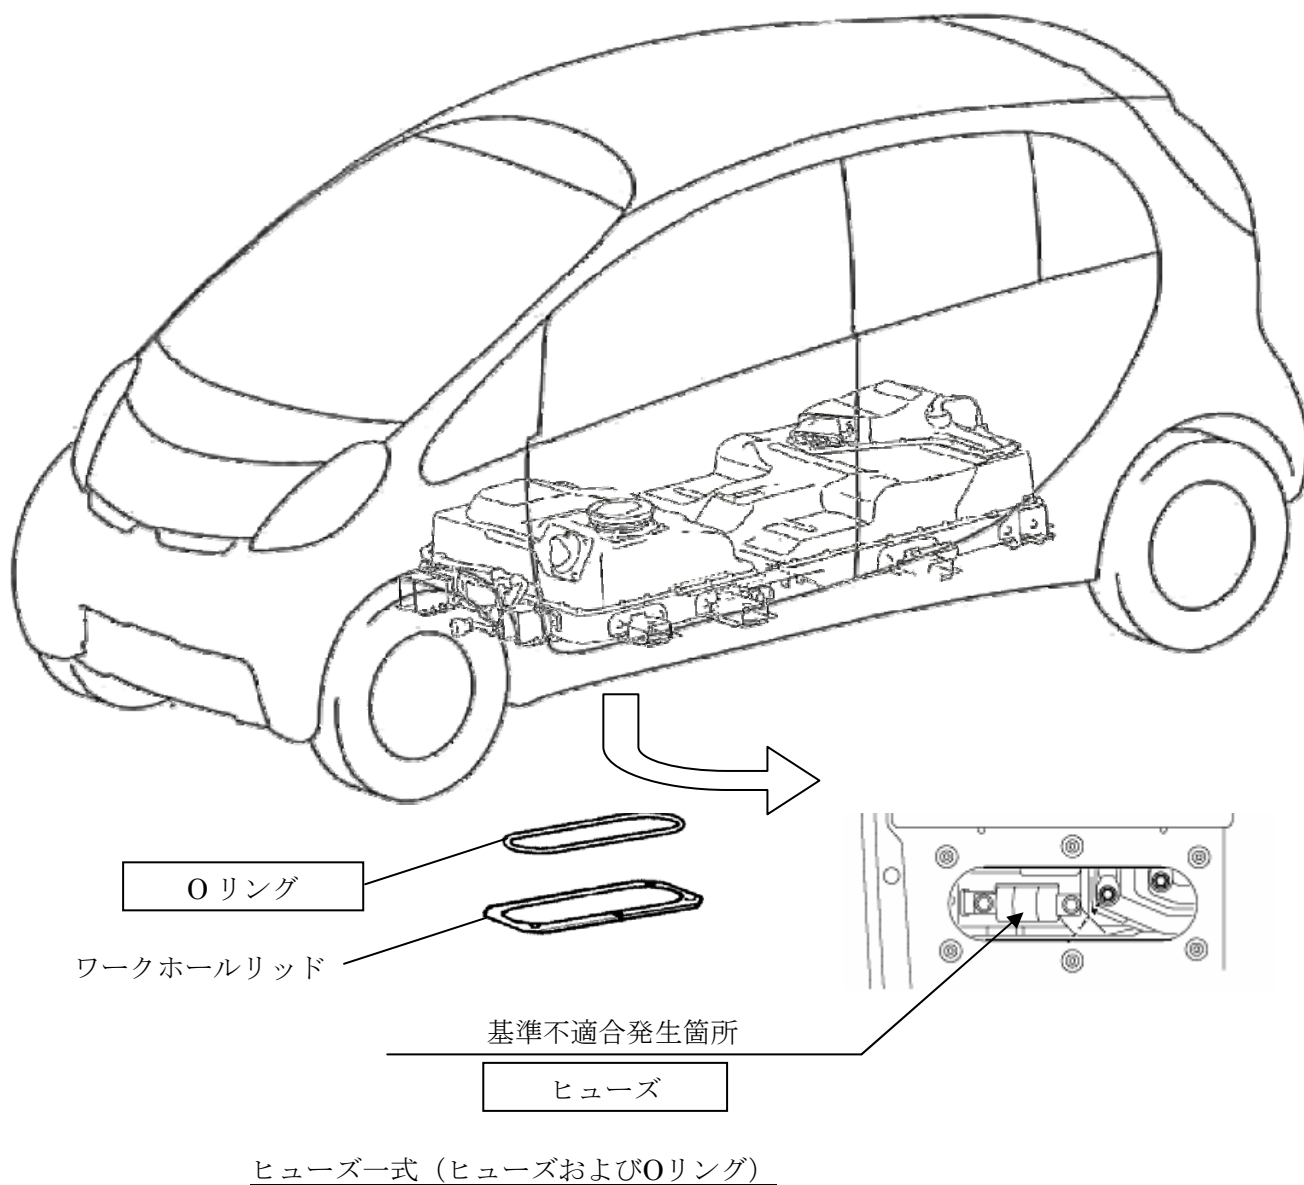
駆動用バッテリー内部のヒューズに製造に係る不具合（ヒューズ内部のはんだ付け不適切）があるものがある。このため、そのままの状態で使用を続けると、当該ヒューズが切れ、駆動用モーターが停止し、走行不能に至るおそれがある。

注：図中の  内は、交換する部品を示す。

全車両、当該ヒューズ式を対策品に交換する。

識別：助手席側ドアチェックのドア側取付けボルト（上側）頭部に、白または黄色のペイントを塗布する。
