## 改善箇所説明図

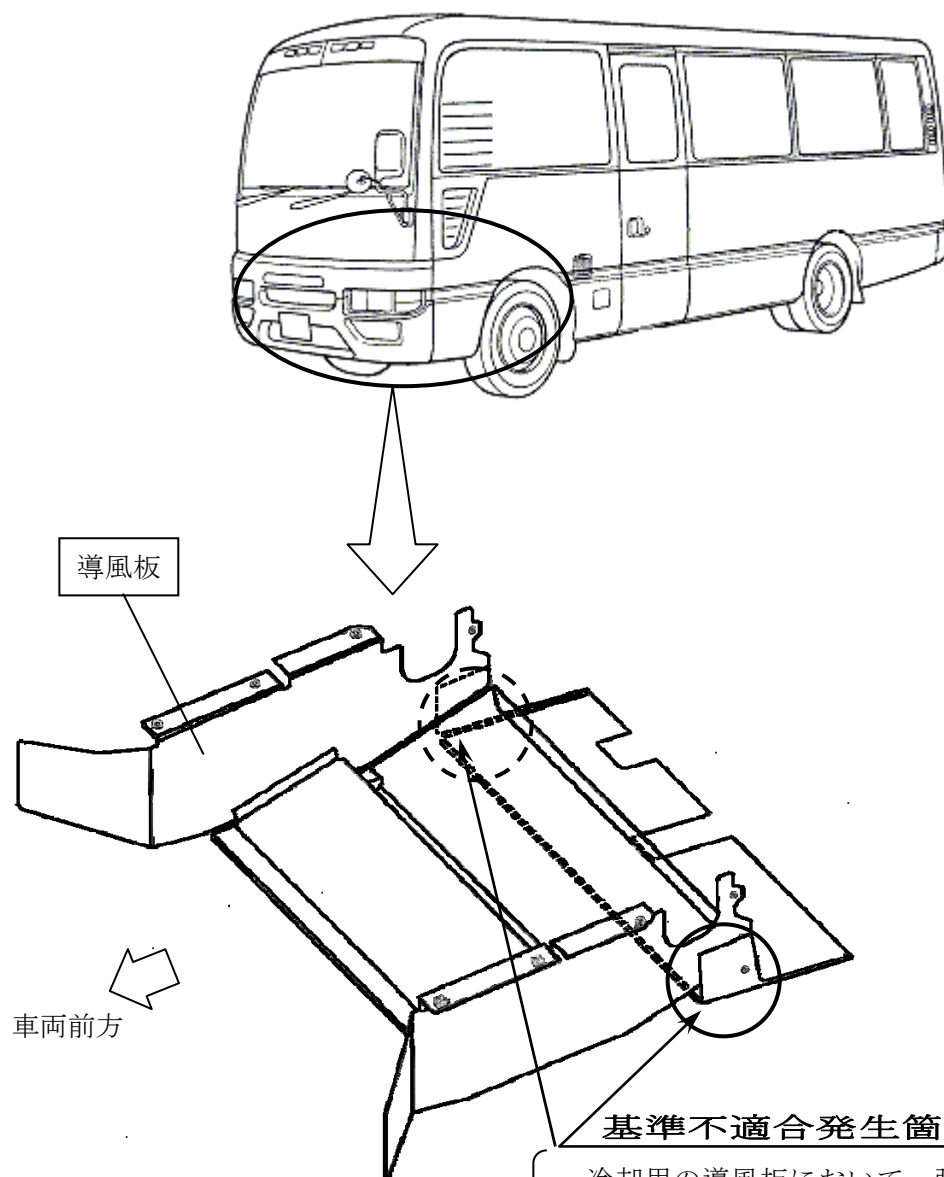
冷却用の導風板において、強度が不足しているため、走行中の振動等により亀裂が発生するものがあり、そのままの状態で使用を続けると、破断して路面に干渉し、最悪の場合、導風板の一部が脱落するおそれがある。

全車両、当該導風板を対策品と交換する。

識別：銀色のシールをモデルナンバープレートの右横に貼り付ける。
