## 改善箇所説明図

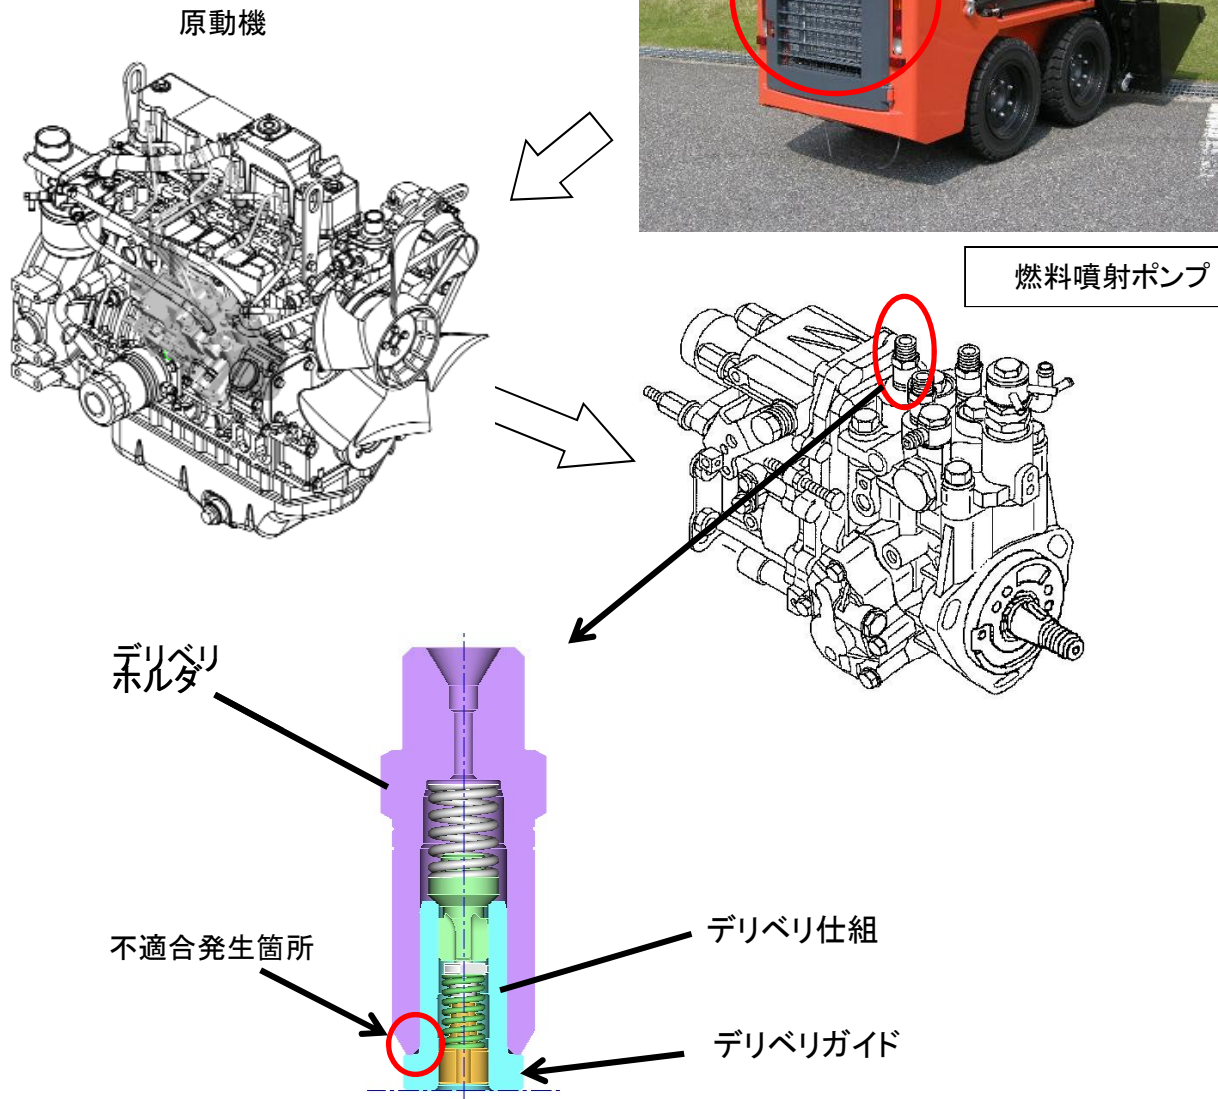
### 不具合発生箇所

原動機の燃料噴射ポンプにおいて、デリベリホルダ内部のデリベリガイドの熱処理が不適切なため、シール部に初期亀裂が発生しているものがある。そのため、そのままの状態で使用を続けると、当該初期亀裂が進展し燃料漏れが発生するおそれがある。

□ 交換部品を示す。

全車両、良品のデリベリガイドを組込んだ燃料噴射ポンプと交換する。

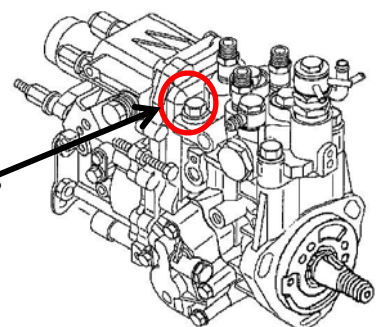
### 識別

燃料噴射ポンプハイドロリックヘッド取付ボルトに、緑色のペイントを塗布する。
