## 改善箇所説明図

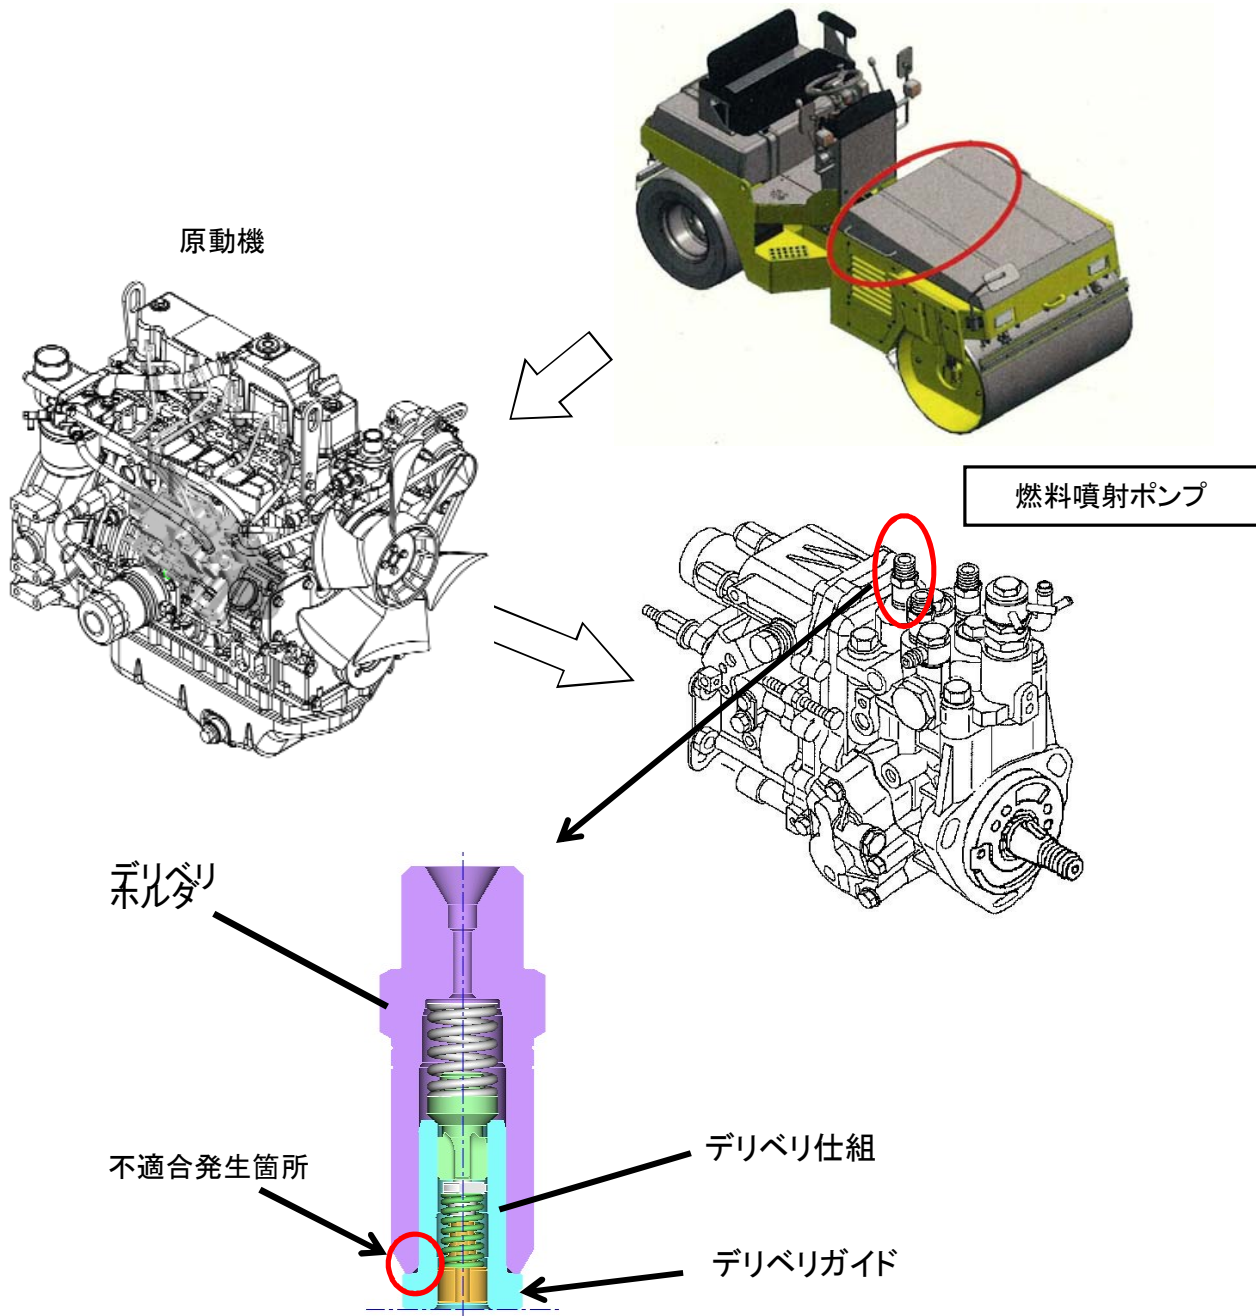
原動機の燃料噴射ポンプにおいて、デリベリホルダ内部のデリベリガイドの熱処理が不適切なため、シール部に初期亀裂が発生しているものがある。そのため、そのままの状態で使用を続けると、当該初期亀裂が進展し燃料漏れが発生するおそれがある。

全車両、良品のデリベリガイドを組込んだ燃料噴射ポンプと交換する。

交換部品を示す。

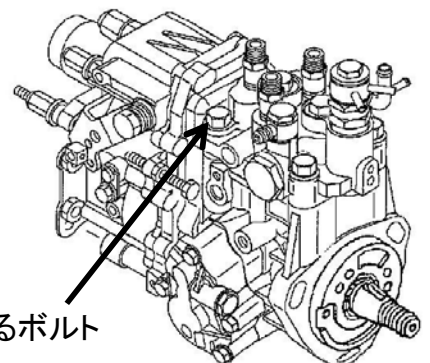
緑色のペイントを塗布するボルト

燃料噴射ポンプハイドロリックヘッド取付ボルトに、緑色のペイントを塗布する。
