## 改善箇所説明図

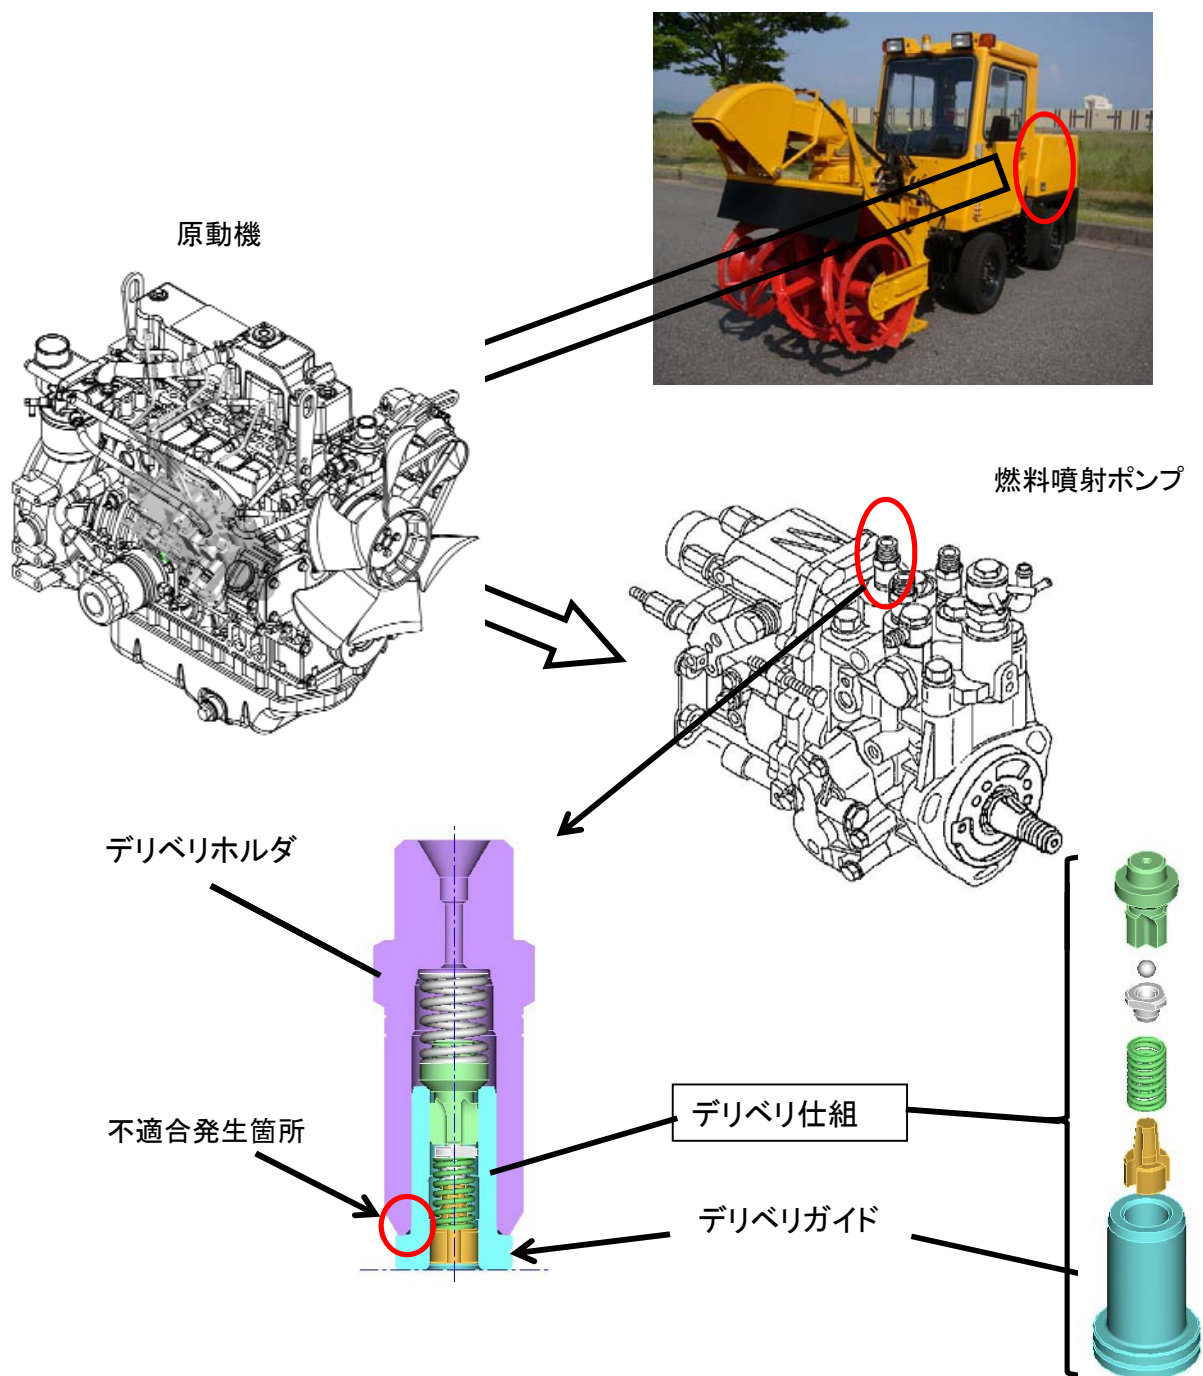
### 不具合発生箇所

原動機の燃料噴射ポンプにおいて、デリベリホルダ内部のデリベリガイドの熱処理が不適切なため、シール部に初期亀裂が発生しているものがある。そのため、そのままの状態を使用を続けると、当該初期亀裂が進展し燃料漏れが発生するおそれがある。

### 改善内容

全車両、良品のデリベリガイドを組込んだデリベリ仕組と交換する。
