## 改善箇所説明図

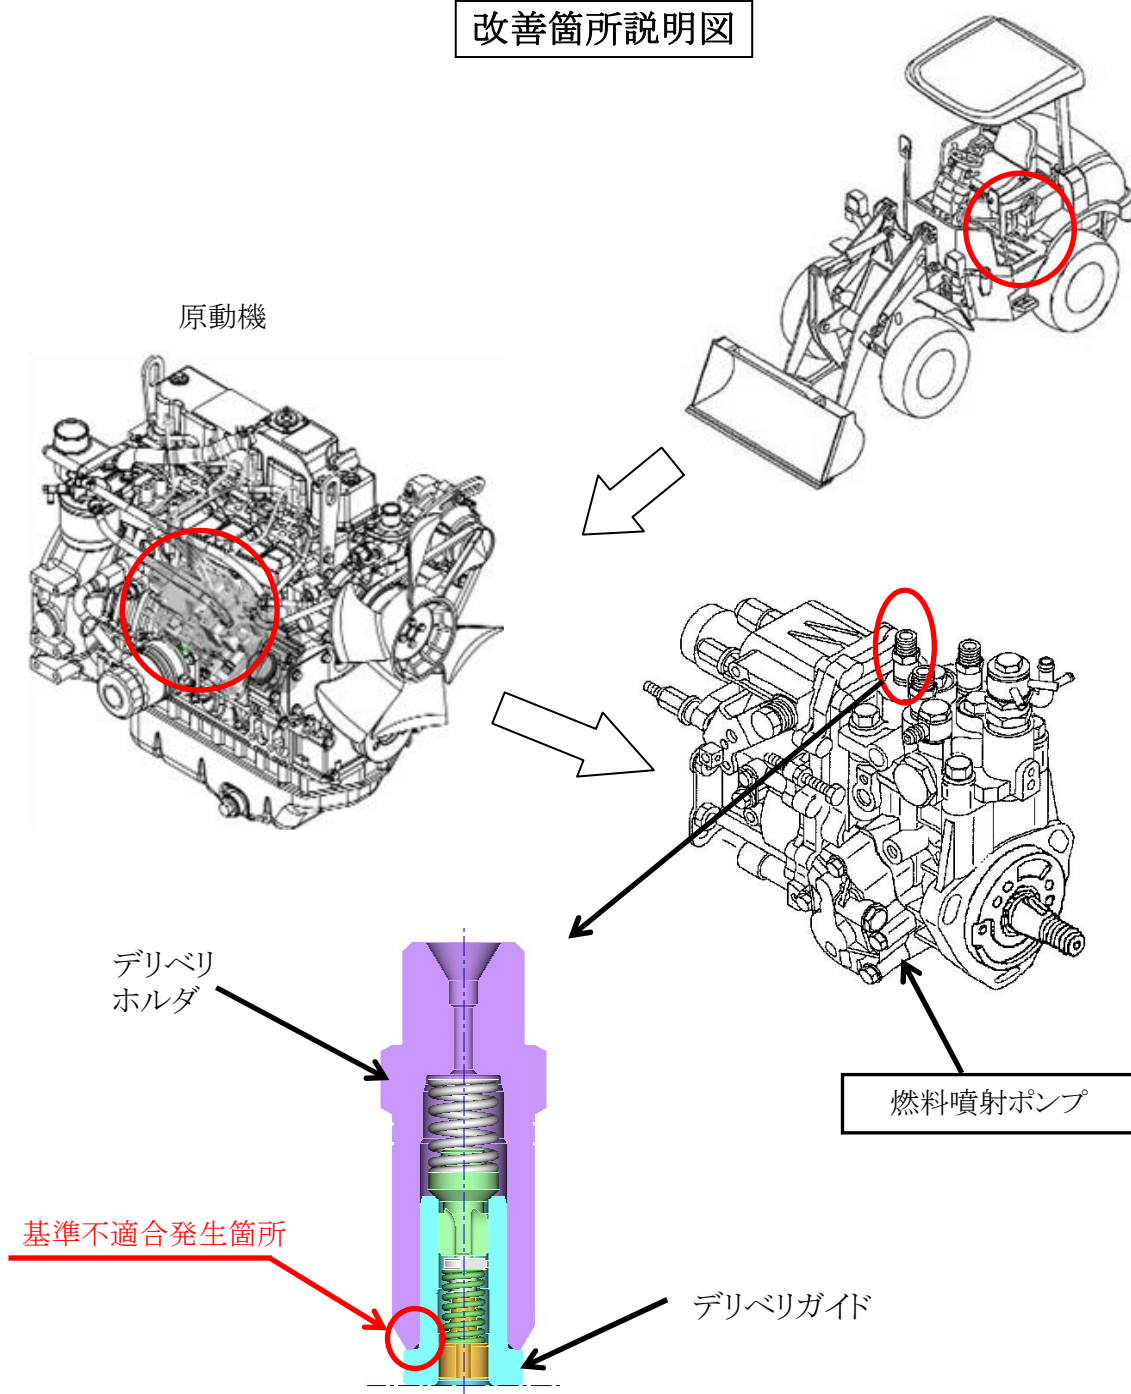
### 不具合発生箇所

原動機の燃料噴射ポンプにおいて、デリベリホルダ内部のデリベリガイドの熱処理が不適切なため、シール部に初期亀裂が発生しているものがある。そのため、そのままの状態で使用が続けると、当該初期亀裂が進展し燃料漏れが発生するおそれがある。

全車両、良品のデリベリガイドを組込んだ燃料噴射ポンプと交換する。

交換部品を示す。

燃料噴射ポンプハイドロリックヘッド取付ボルトに、緑色のペイントを塗布する。
