## 改善箇所説明図

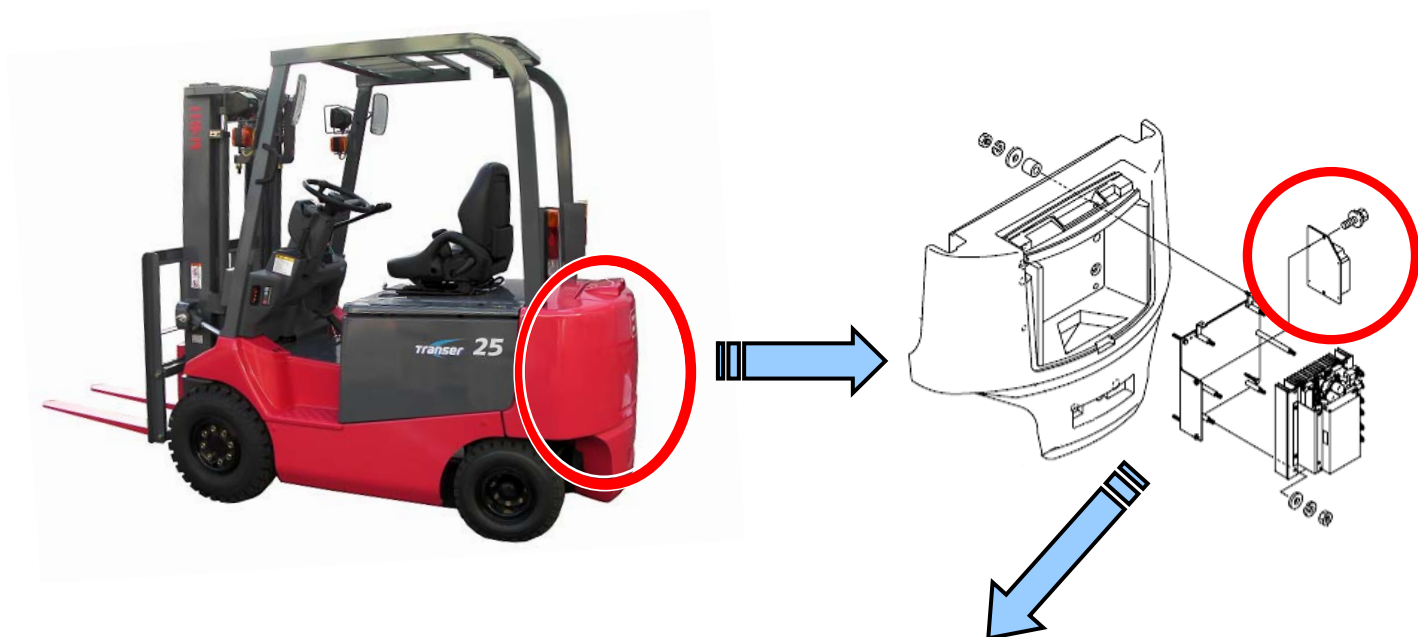
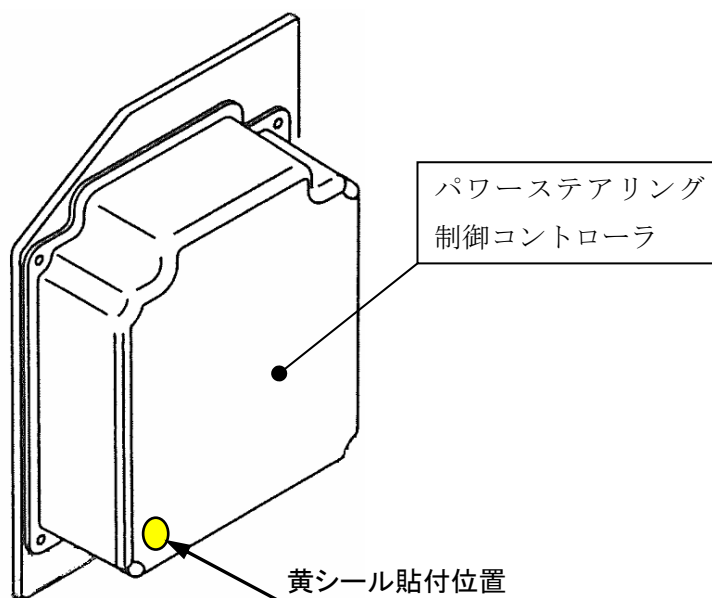
### 不適合発生箇所

電動式パワーステアリングにおいて、制御コントローラのプログラムが不適切なため、ステアリング操作時にパワーステアリングモータに過電流が流れる場合がある。そのため操作画面にエラーメッセージが表示されパワーステアリング機能が効かなくなるおそれがある。

全車両、パワーステアリング制御コントローラのプログラムを、対策プログラムに変更する。

識別：改善実施済車には、車体前面フロントカバー上隅の運転者席側にNo.3004 のステッカーを貼付けし、制御コントローラの上に黄シールを貼付する。
