## 改善箇所説明図

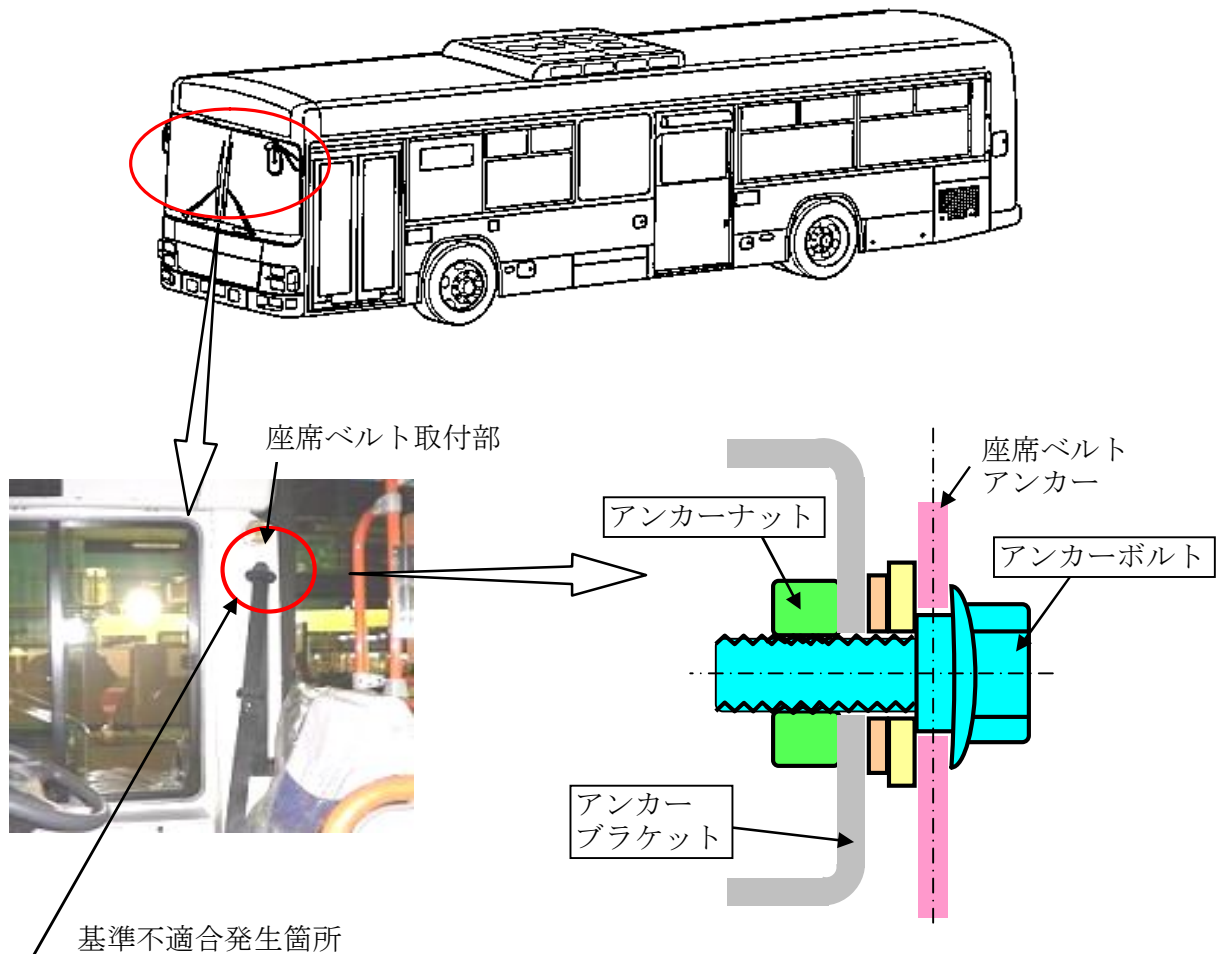
路線バスの運転席の上方の座席ベルト取付部において、アンカーボルトを受け固定するアンカーナットに誤ったものが使用されているため、無理なねじ込み作業によりアンカーボルトのねじ山が損傷しているものがある。そのため、そのままの状態で使用を続けると、ボルトが緩み、最悪の場合、座席ベルトが当該取付部から外れるおそれがある。

全車両、座席ベルトアンカーナットの形状を点検し、誤ったものが使用されている場合は当該ナットが固定されているアンカーブラケットを正規品に交換するとともに、アンカーボルトを新品に交換する。

識別：運転者席左側ドア開口部のシリアルナンバープレート付近に、緑色シールを貼付する。
