## 改善箇所説明図①

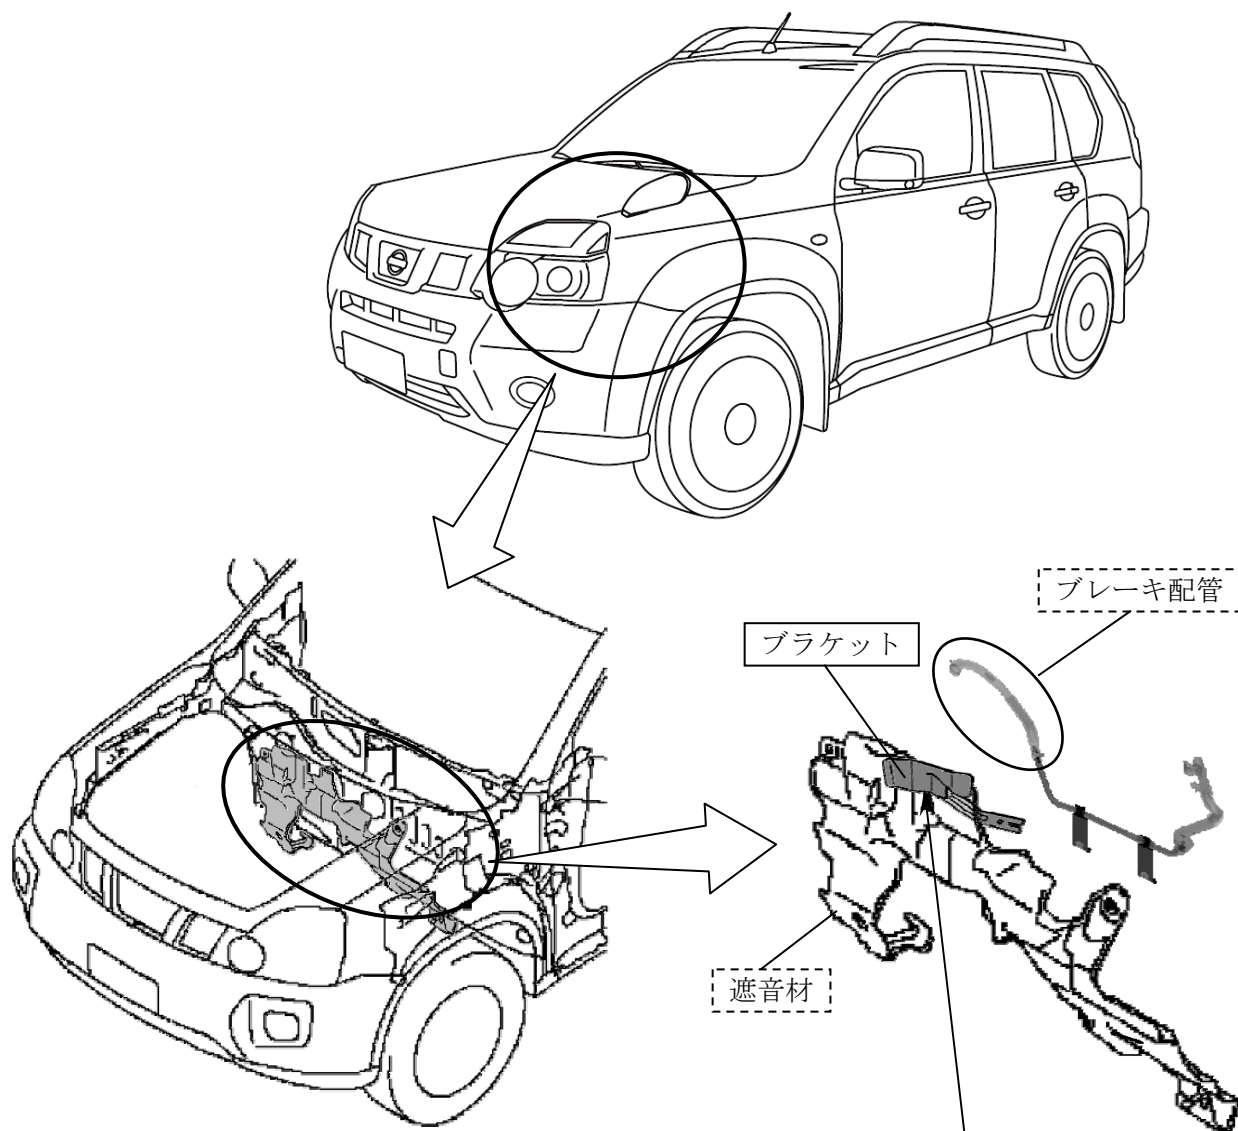
ディーゼルエンジン搭載車において、エンジンルーム内の遮音材の固定方法が不適切なため、ブレーキ配管の組付け角度によっては、ブレーキ配管により遮音材がエンジン側に押されているものがある。そのため、そのままの状態で使用を続けると、エンジンの熱により遮音材が軟化して更にエンジン過給器に近づくものがあり、最悪の場合、過給器の熱により遮音材が焼損するおそれがある。

全車両、当該遮音材を固定するブラケットを追加するとともに、インシュレータの部分焼損、または、ブレーキ配管の溶損が認められる場合は、当該インシュレータ、または、当該ブレーキ配管を新品と交換する。

識別：銀色のシールをモデルナンバープレートに貼り付ける。

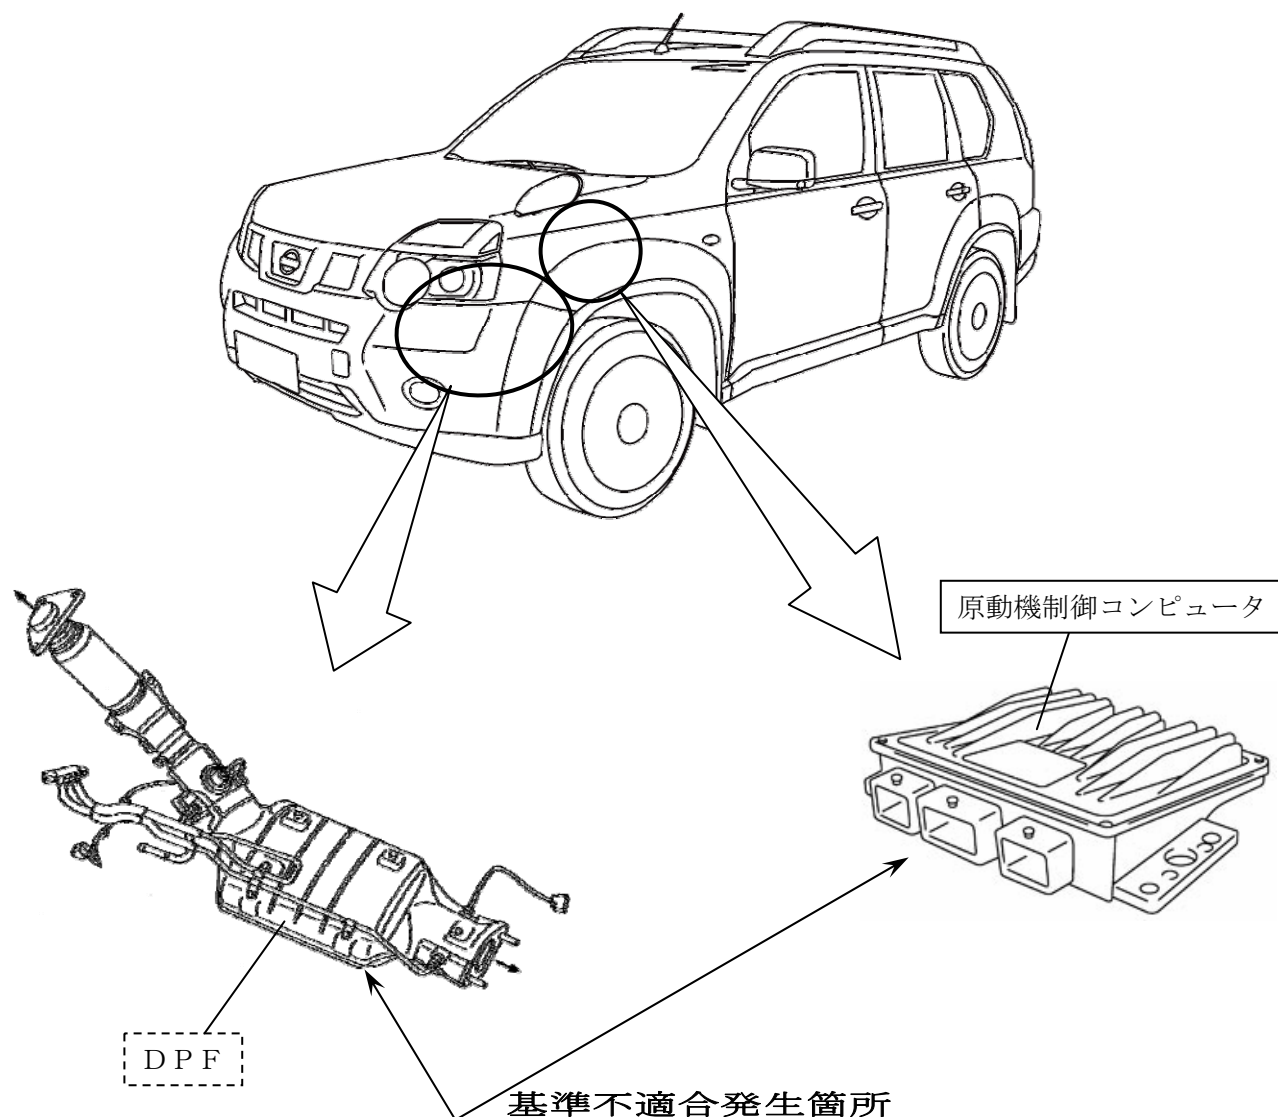
## 改善箇所説明図②

ディーゼルエンジン搭載車のDPF（ディーゼル粒子状物質除去装置）のエンジン制御コンピュータにおいて、PM（黒煙等からなる粒子状物質）除去の制御が不適切なため、短時間の走行を繰り返した場合、PMが多量に堆積するものがある。また、PMが多量に堆積して再生禁止領域に達しているにも関わらず制御が不適切なため、自動再生（捕集した粒子状物質の燃焼除去）が行なわれる。そのため、そのままの状態で使用を続けると、PMが多量に堆積した状態で自動再生が行なわれてDPFが高温となり、最悪の場合、DPFが破損して黒煙が排出されるおそれがある。

全車両、当該エンジン制御コンピュータのプログラムを修正するとともに、DPFを点検して損傷のおそれがある場合には、DPFを新品と交換する。

識別：銀色のシールをモデルナンバープレートの右横に貼り付ける。
