## 改善箇所説明図

### 【基準不適合の内容】

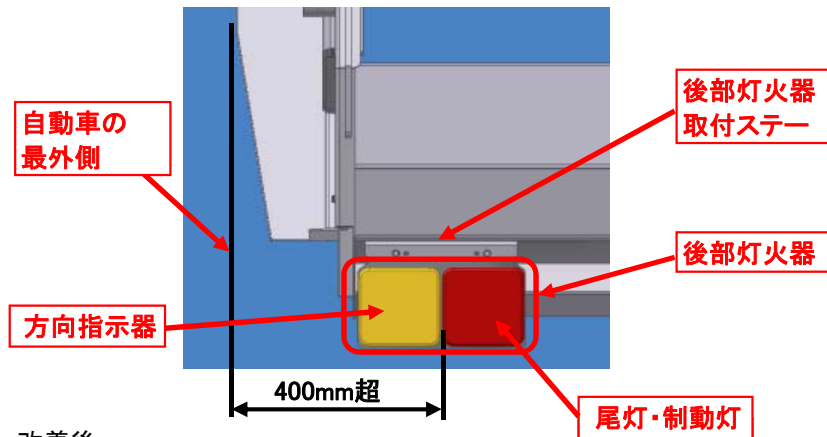
### ・改善前

搭載するシャシの最外側によっては、保安基準の400mm以内に収まらないケースが発生

塵芥車において、後部灯火器の取付位置が不適切なため、尾灯及び制動灯の取付位置が道路運送車両の保安基準(照明部の最外縁が自動車の最外側から400mm以内となるよう取り付け)に抵触する。
