## 改善箇所説明図

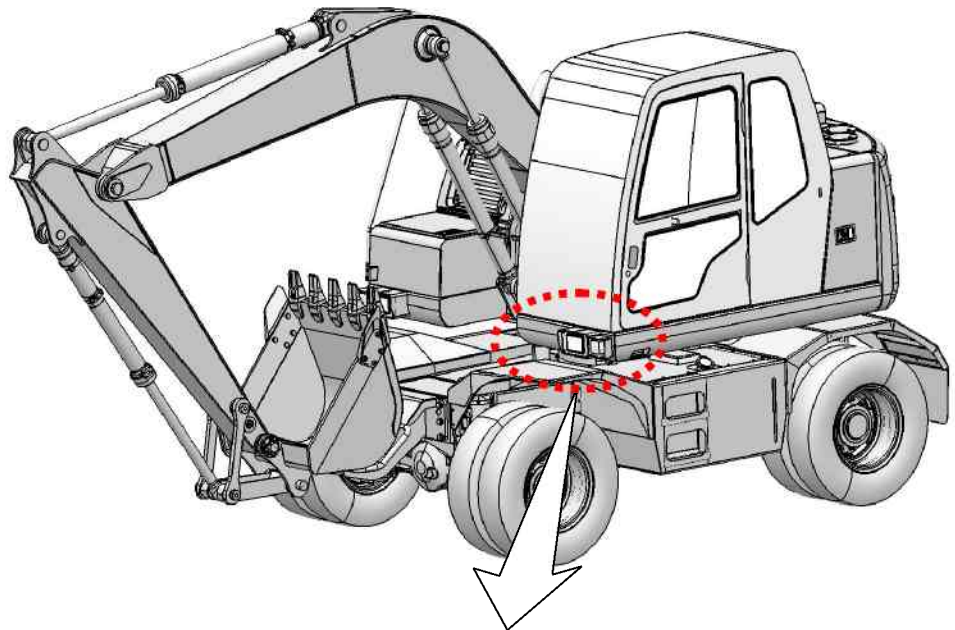
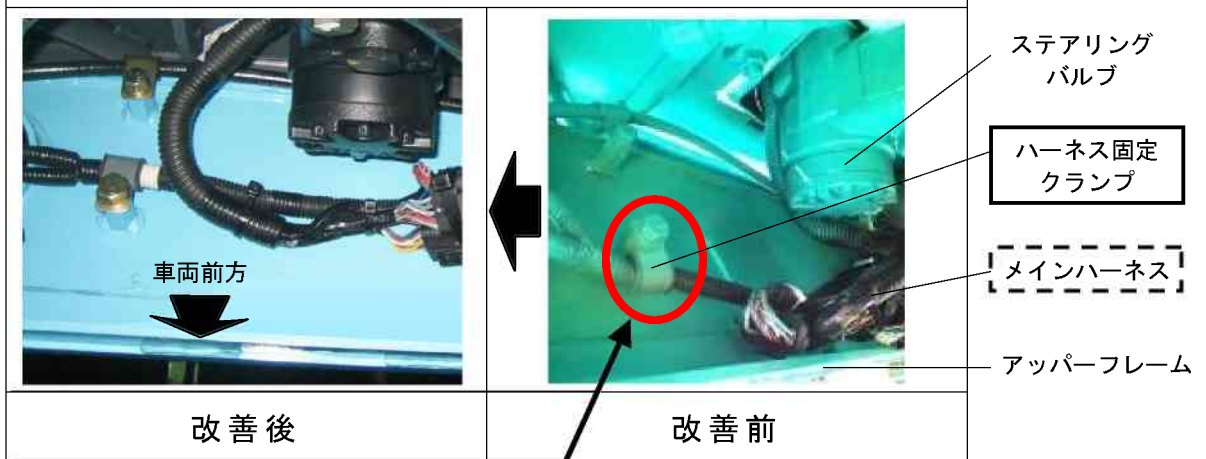
運転者席床下カバーを取外した状態

電気装置の配線において、組立作業が不適切なため、メインハーネスをアッパーフレームに固定するクランプが反対向きに取付けられており、メインハーネスがアッパーフレームの底部と干渉することがある。そのため、車両の振動等により当該ハーネスが損傷、短絡した場合にヒューズが溶断し、前照灯、車幅灯、番号灯、速度計照明及び方向指示器が作動しなくなるおそれがある。

全車両、メインハーネスの固定クランプの向きを確認し、正規の向きと異なる場合は正規の向きに取付け直す。また、電気配線を点検し摩耗していた場合は、新品と交換する。

識別 : 正規な向きに固定クランプが取付けられていることにより識別する。
