## 改善箇所説明図

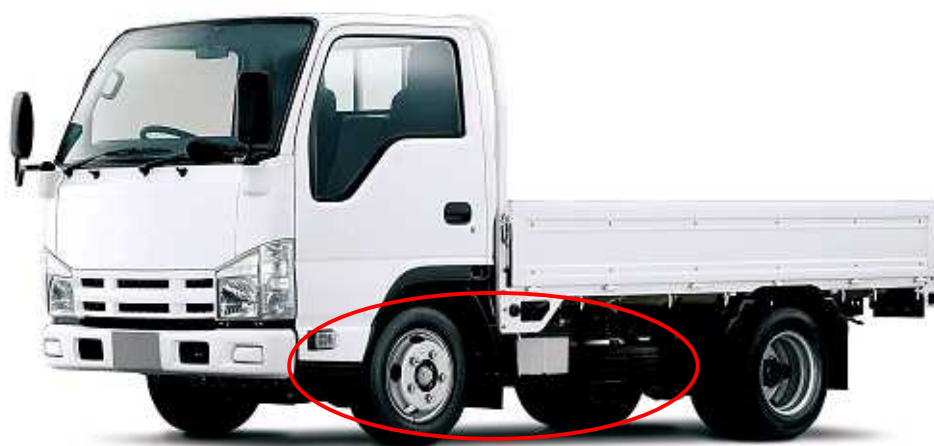
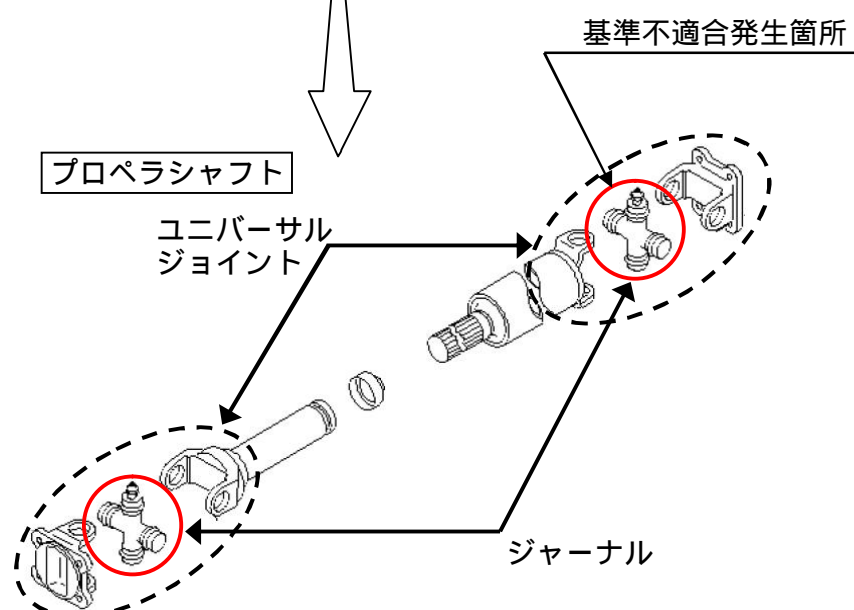
小型トラックのプロペラシャフトにおいて、ユニバーサルジョイントのジャーナルベアリングの製造工程で、ベアリングシールを傷付けたものがある。そのため、そのままの状態で使用を続けると、ベアリングからグリースが流出して潤滑不良となり、最悪の場合、ベアリングが焼付くおそれがある。

改善の内容：  
全車両、プロペラシャフトを良品に交換する。
