## 改善箇所説明図

### 基準不適合発生箇所

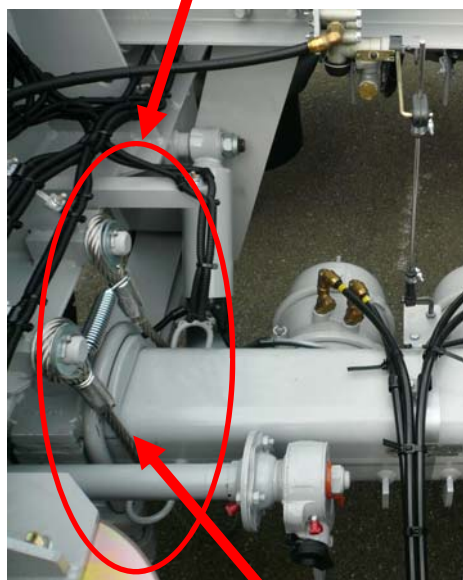
不具合発生箇所

トレーラの車軸において、エアサスペンションの伸び高さを制限する装置(キャッチストラップ)のワイヤー取付位置が不適切なため、ワイヤーと車軸が干渉するものがある。そのため、このままの状態で使用を続けると、車軸のワイヤー干渉部位に摩耗が発生し、車軸の堅牢性を損なうおそれ

全車両、車軸を点検し、摩耗量が基準値を超えるものは新品に交換し、基準値内のものは、摩耗部に錆止め処理を行う。かつ、全てのキャッチストラップのワイヤーを取り外す。

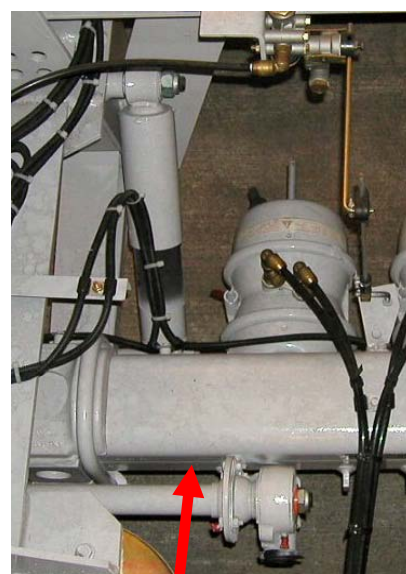
車軸

キャッチストラップのワイヤーを取り外し

改善後の車両はキャッチストラップのワイヤーが取り外されている。  
また、交換後の車軸には、U字ガイドが装着されていない。
