## 改善箇所説明図

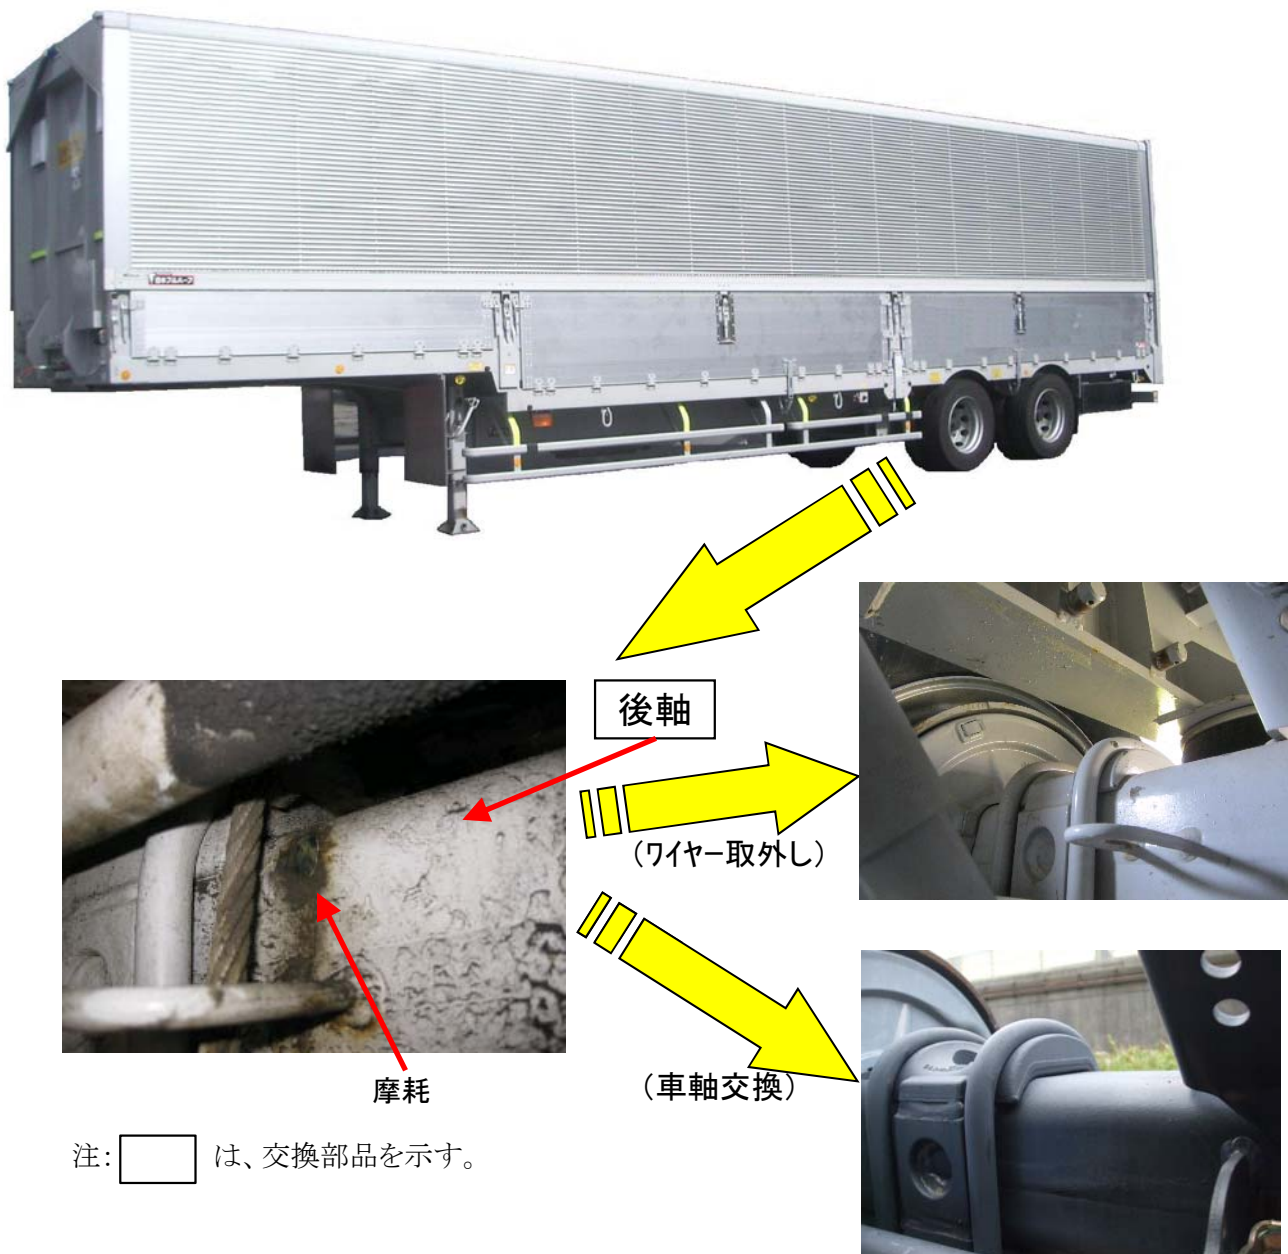
トレーラの車軸において、エアサスペンションの伸び高さを制限する装置(キャッチストラップ)のワイヤー取付位置が不適切なため、ワイヤーと車軸が干渉するものがある。そのため、このままの状態で使用を続けると、車軸のワイヤー干渉部位に摩耗が発生し、車軸の堅牢性を損なうおそれがある。

全車両車軸を点検し、摩耗量が基準値を超えるものは新品に交換し、基準値内のものは、摩耗部に錆止め処理を行う。かつ、全てのキャッチストラップのワイヤーを取り外す。

改善後の車両はキャッチストラップのワイヤーが取り外されている。  
また、交換後の車軸には、U字ガイドが装着されていない。
