## 改善箇所説明図(1)

## 改善箇所説明図(2)

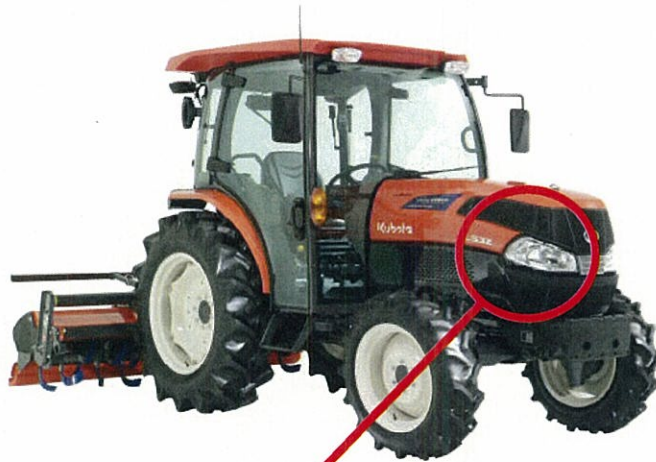
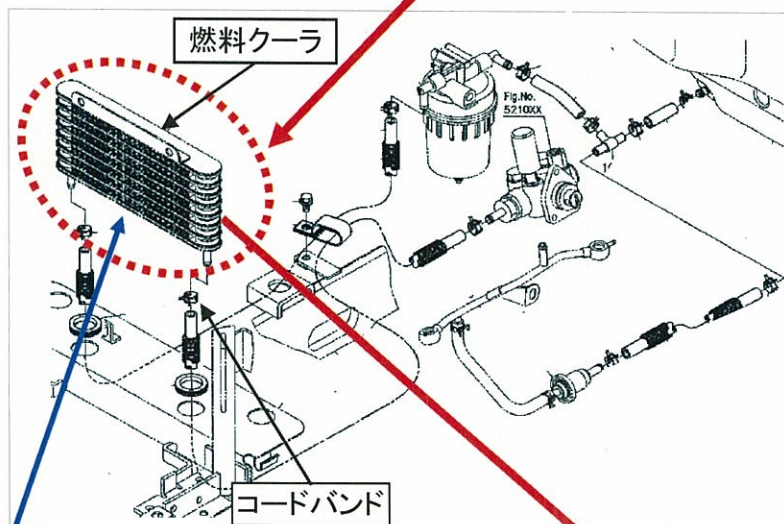
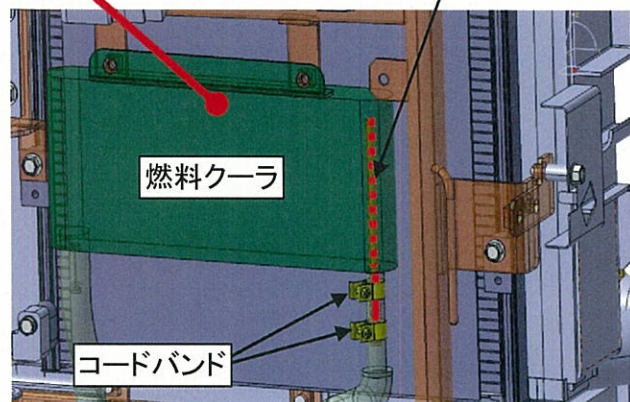
基準不適合発生箇所(1):

(1) 燃料クーラの構造が不適切なため、当該装置の内部に空気が滞留し、車体が揺れた際に滞留した空気を燃料配管が吸い込む場合がある。そのためエンジンへの燃料供給が不安定になり、エンジン回転数が低下する又はエンジンが停止するおそれ

全車両、燃料クーラに対策部品を装着し、コードバンドを交換及び追加する。

フロントピラー上部に白ペイントを追加する。

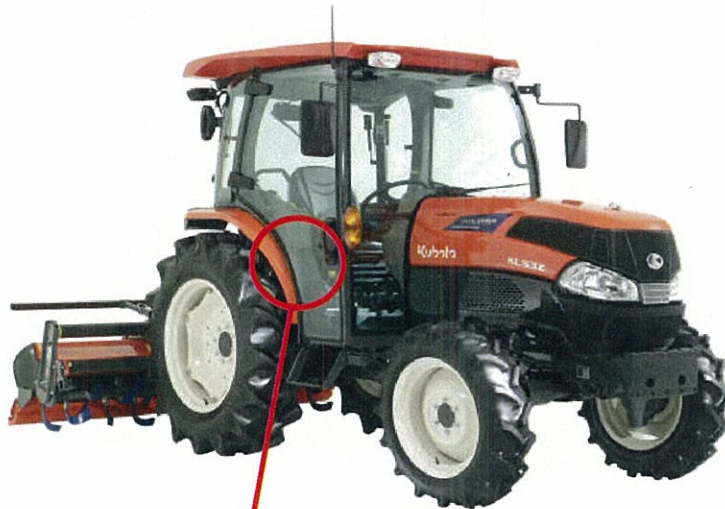
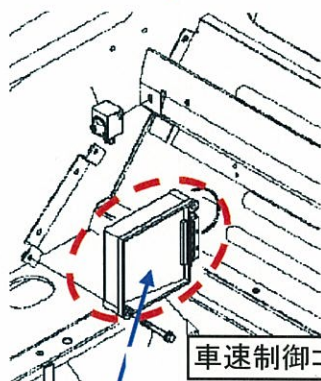
車速制御コンピュータ(ECU)

車速制御コンピュータ(ECU)のプログラムが不適切なため、前後進の切替を行った時に、切り替えた向きと逆向きに動くおそれがある。

(2)全車両、車速制御コンピュータ(ECU)のプログラムを対策プログラムに変更する。

書き換え後、車速制御コンピュータ(ECU)の近くの、ポジションレバーガイド取り付けボルトに白ペイントを追加する。
