## 改善箇所説明図

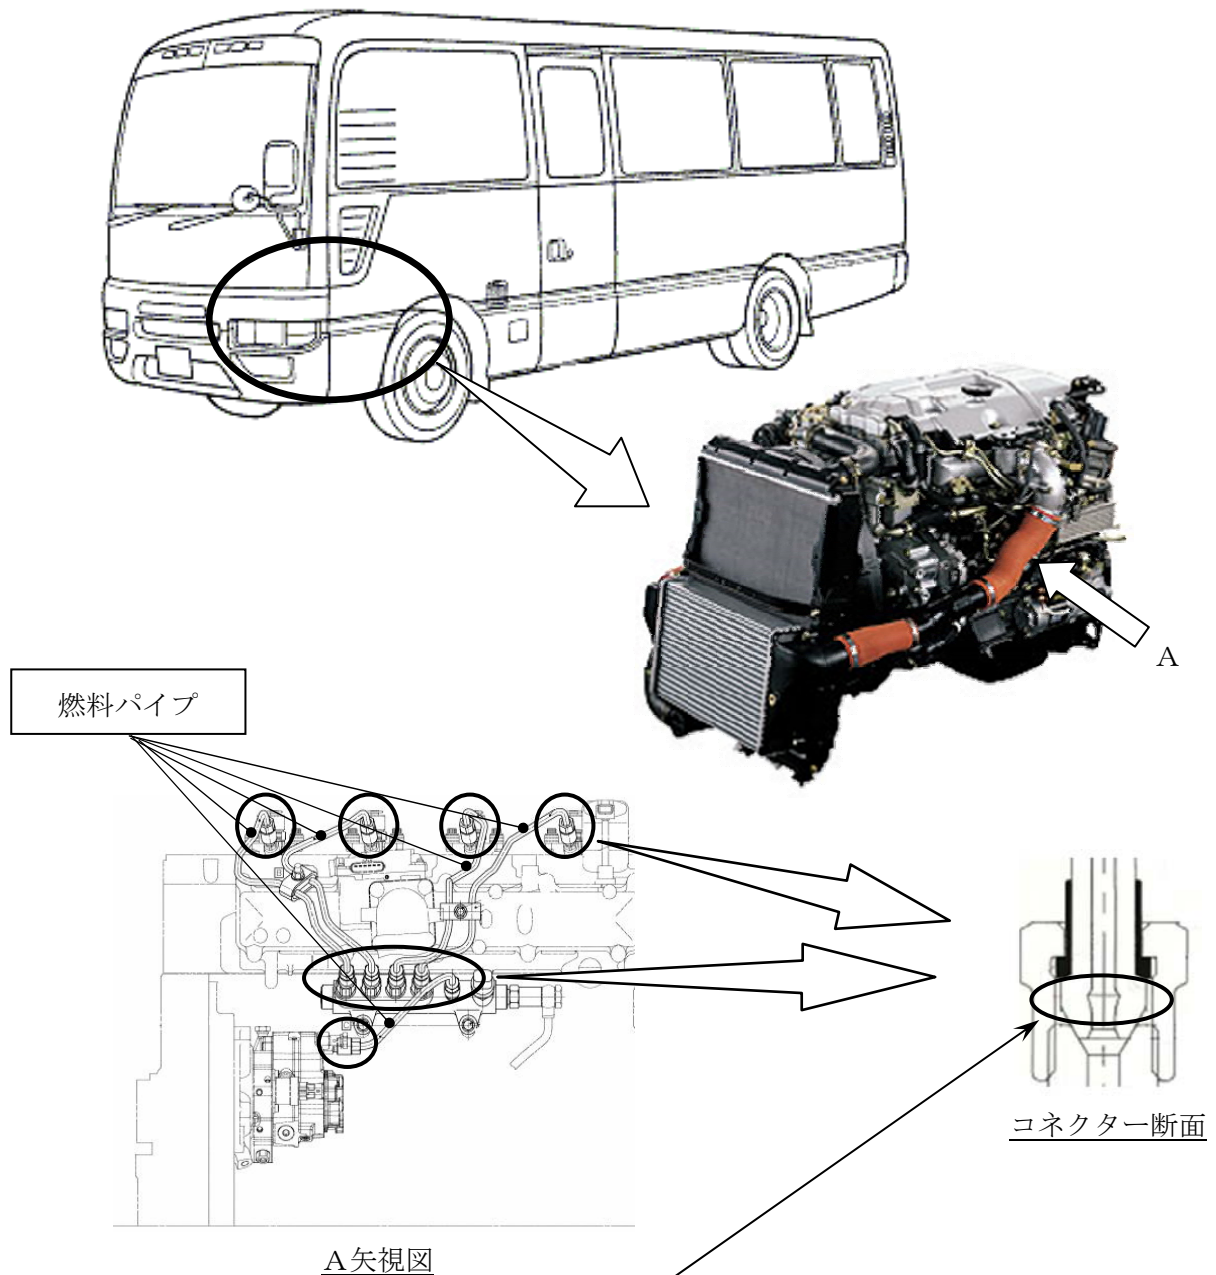
原動機において、燃料パイプ製造時に発生するコネクター部内部のしわにばらつきがあり、また、パイプコネクター部の締付トルクが低いものがある。このため、高い燃料圧力が加わることで、当該しわ部を起点とした亀裂が発生し、燃料が漏れるおそれがある。

全車両、燃料パイプからの燃料漏れ（にじみ、滴下含む。）の有無を点検し、漏れ（にじみ、滴下含む。）が確認された燃料パイプは高圧仕様のものに交換し、新規設定の締付トルクで締付ける。漏れ（にじみ、滴下含む。）がないものは、新規設定の締付トルクで締付ける。

識別：銀色のシールをモデルナンバープレートの右横に貼り付ける。
