## 改善箇所説明図

＜ハーネス配索方法＞

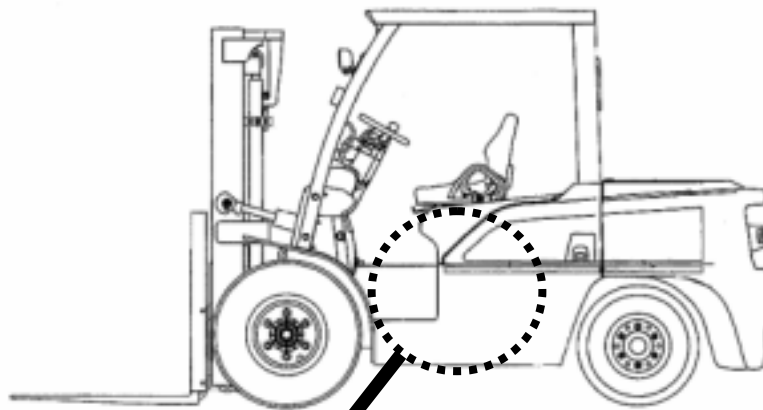
### 基準不適合発生箇所

ガソリンエンジン搭載車において、バッテリーケーブルの配索が不適切のため、当該ケーブルがエンジン本体の温水コネクタと干渉するものがある。  
そのため、そのままの状態で使用を続けると、エンジンの振動により当該ケーブルが損傷し、最悪の場合、火災に至るおそれがある。

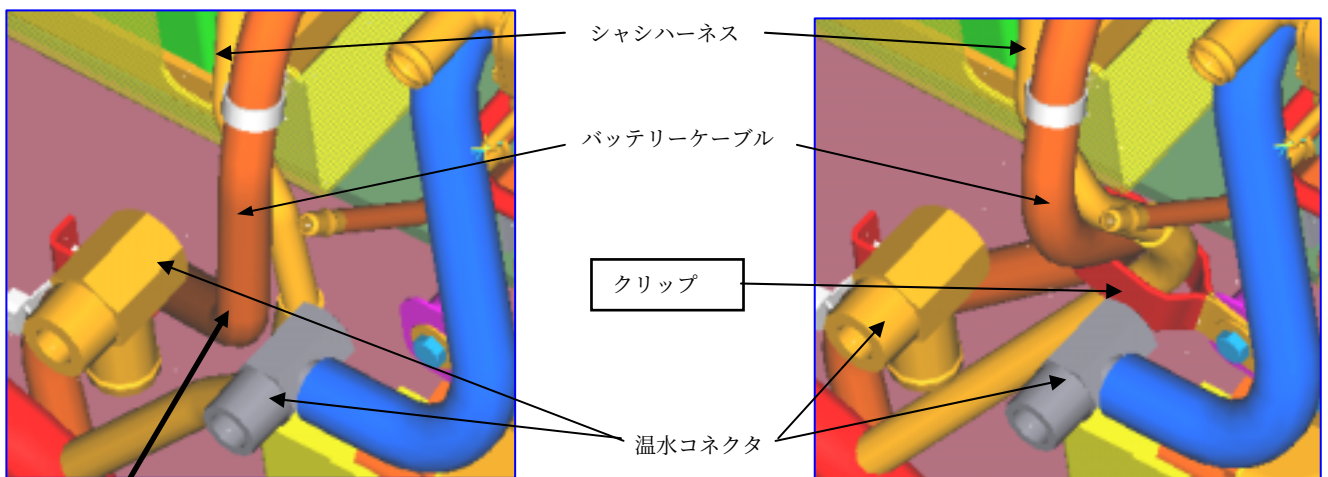
【改善前】

【改善後】

全車両、クリップを追加し、当該ケーブルの配索方法を変更する。  
なお、ケーブルの状態を点検し損傷がある場合は、損傷度合に応じて補修または交換を行う。
