# 改善箇所説明図

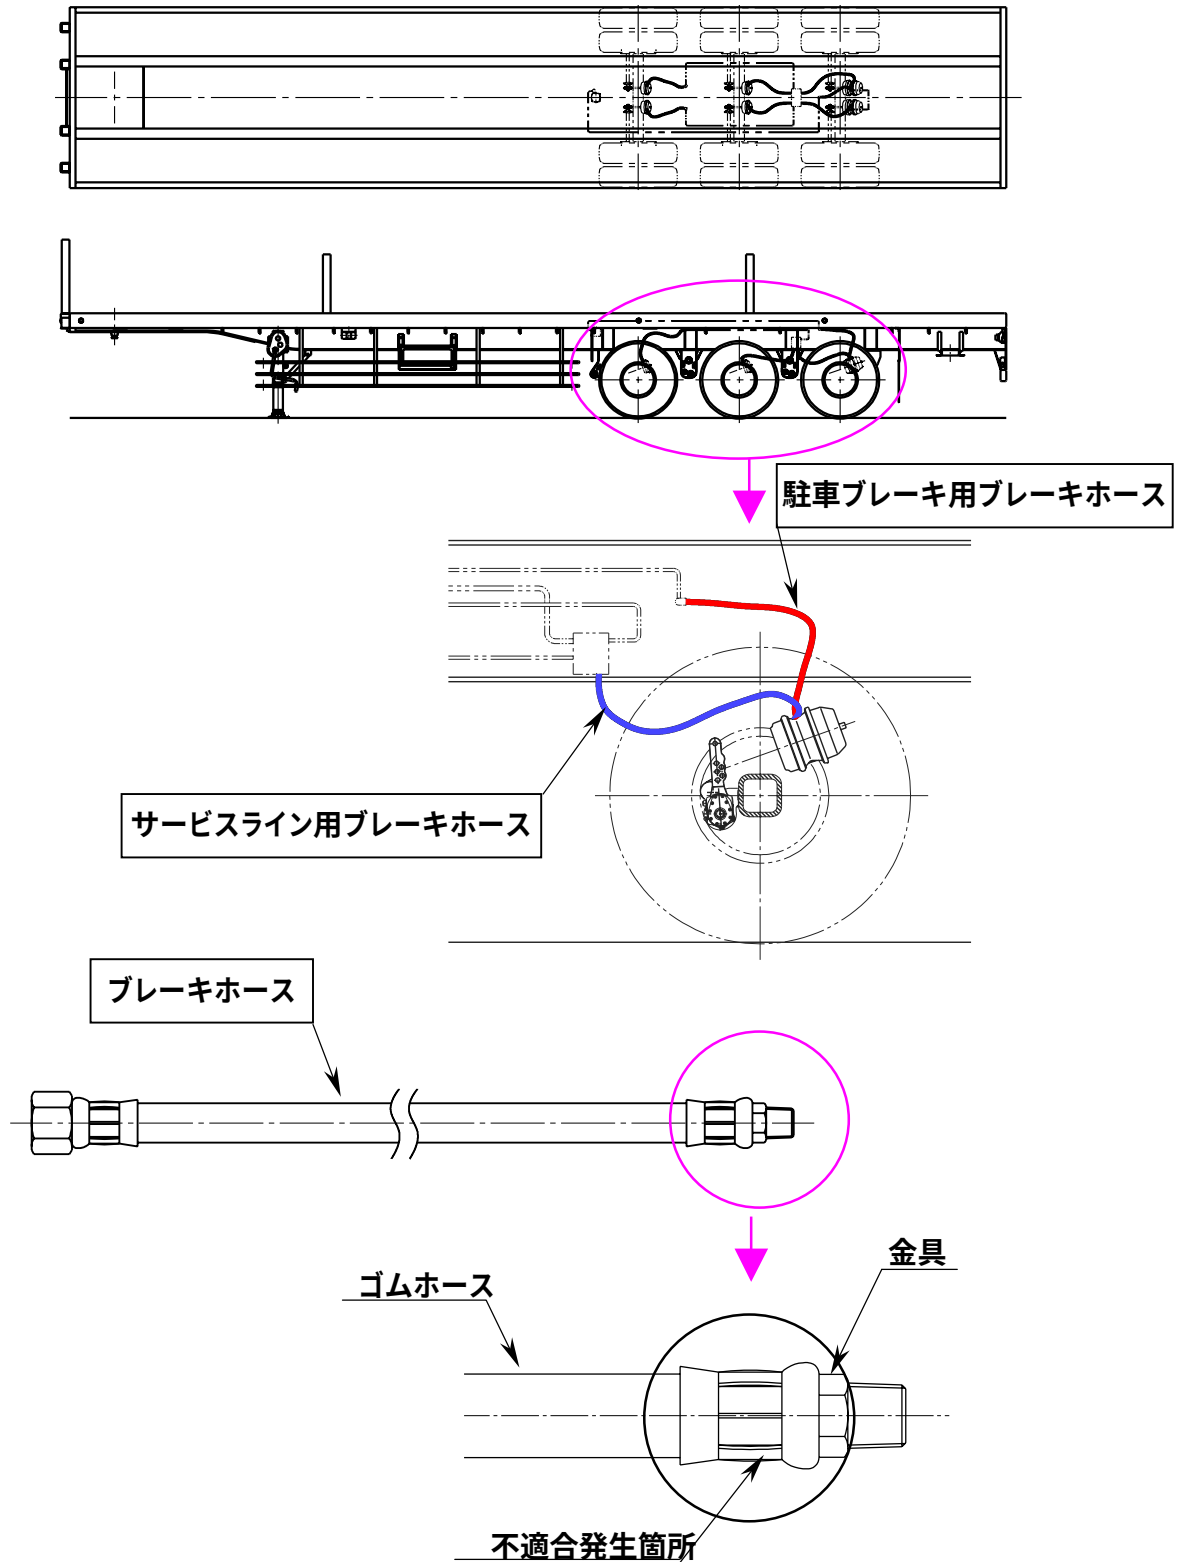
トレーラエアブレーキ用ブレーキホースにおいて、金具とゴムホースを固定するかしめ作業が不適切なため、ホース内部挿入金具によりホースが損傷しエア漏れするものがある。そのため、そのままの状態で使用を続けると、サービスライン（主制動系統）からエア漏れした場合、ブレーキが利かなくなるおそれがある。また、駐車制動系統からエア漏れした場合、駐車ブレーキが利いたままの状態になり、最悪の場合ブレーキ周りが過熱し、火災に至るおそれがある。

全車両、当該ブレーキホースを良品に交換する。
