## 改善箇所説明図

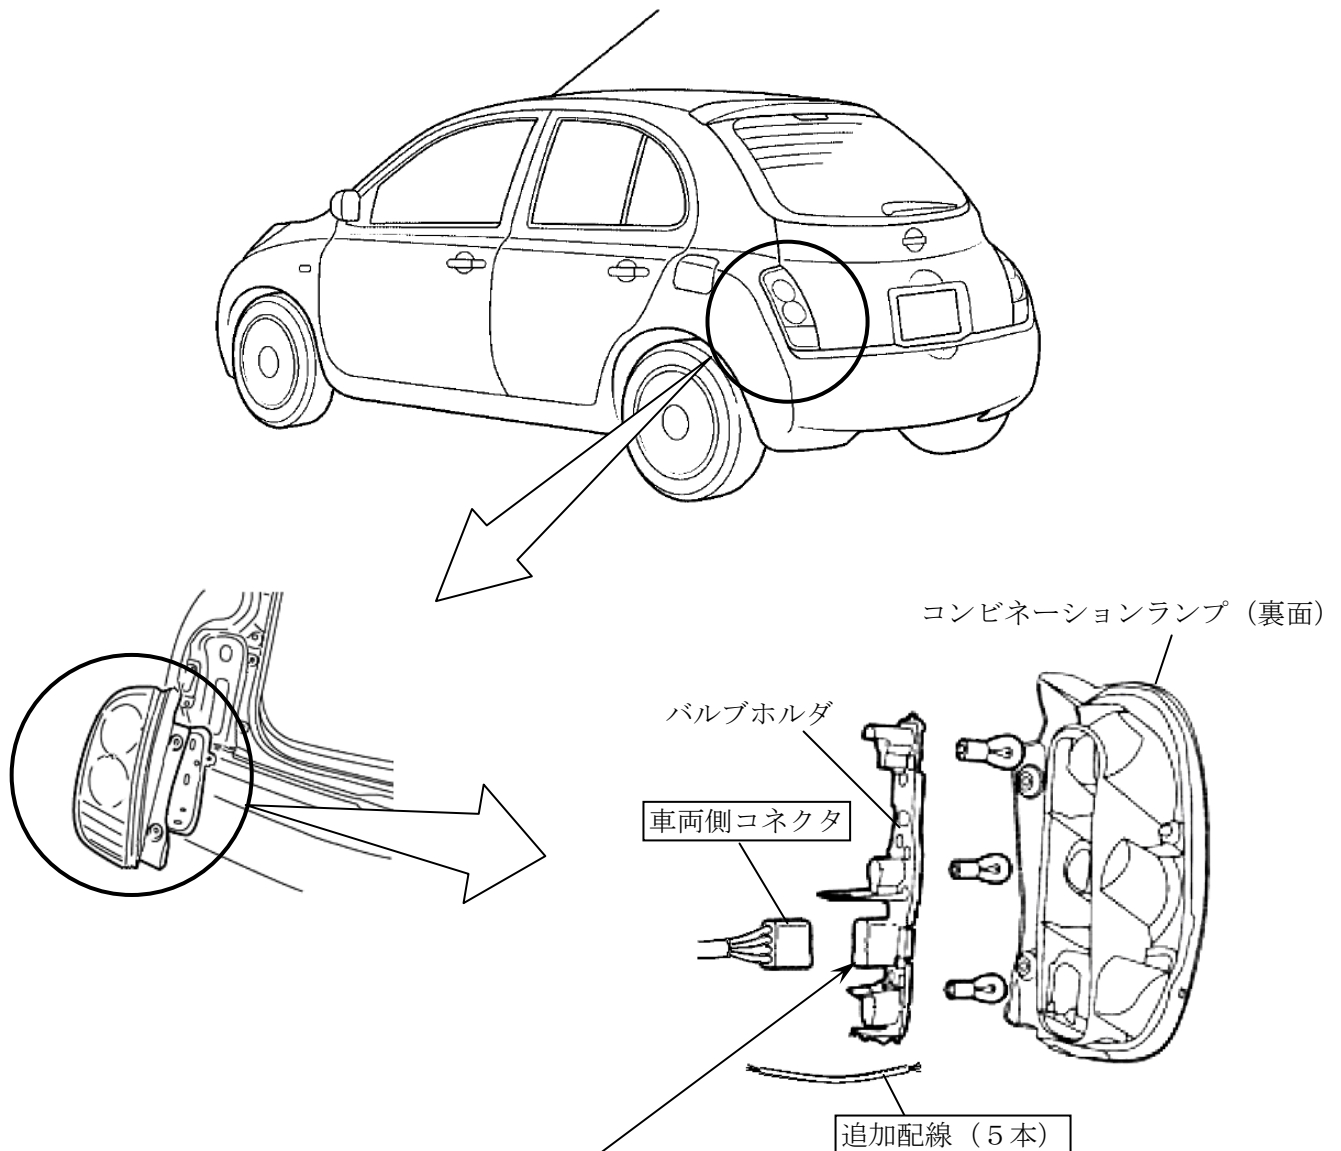
コンビネーションランプ（後退灯、尾灯、制動灯及び方向指示器）のバルブホルダにおいて、電気配線の接続コネクタ部の端子が変形しているものがある。そのため、当該端子の接点部に絶縁物質が生成されて導通不良となり、当該ランプが点灯しなくなる、又は、正常に作動しなくなるおそれがある。

全車両、当該ランプの車両側電気配線のコネクタを切除し、追加配線にてバルブホルダの基板にはんだ付けする。

識別：銀色のシールをモデルナンバープレートの上横に貼り付ける。
