## 改善箇所説明図

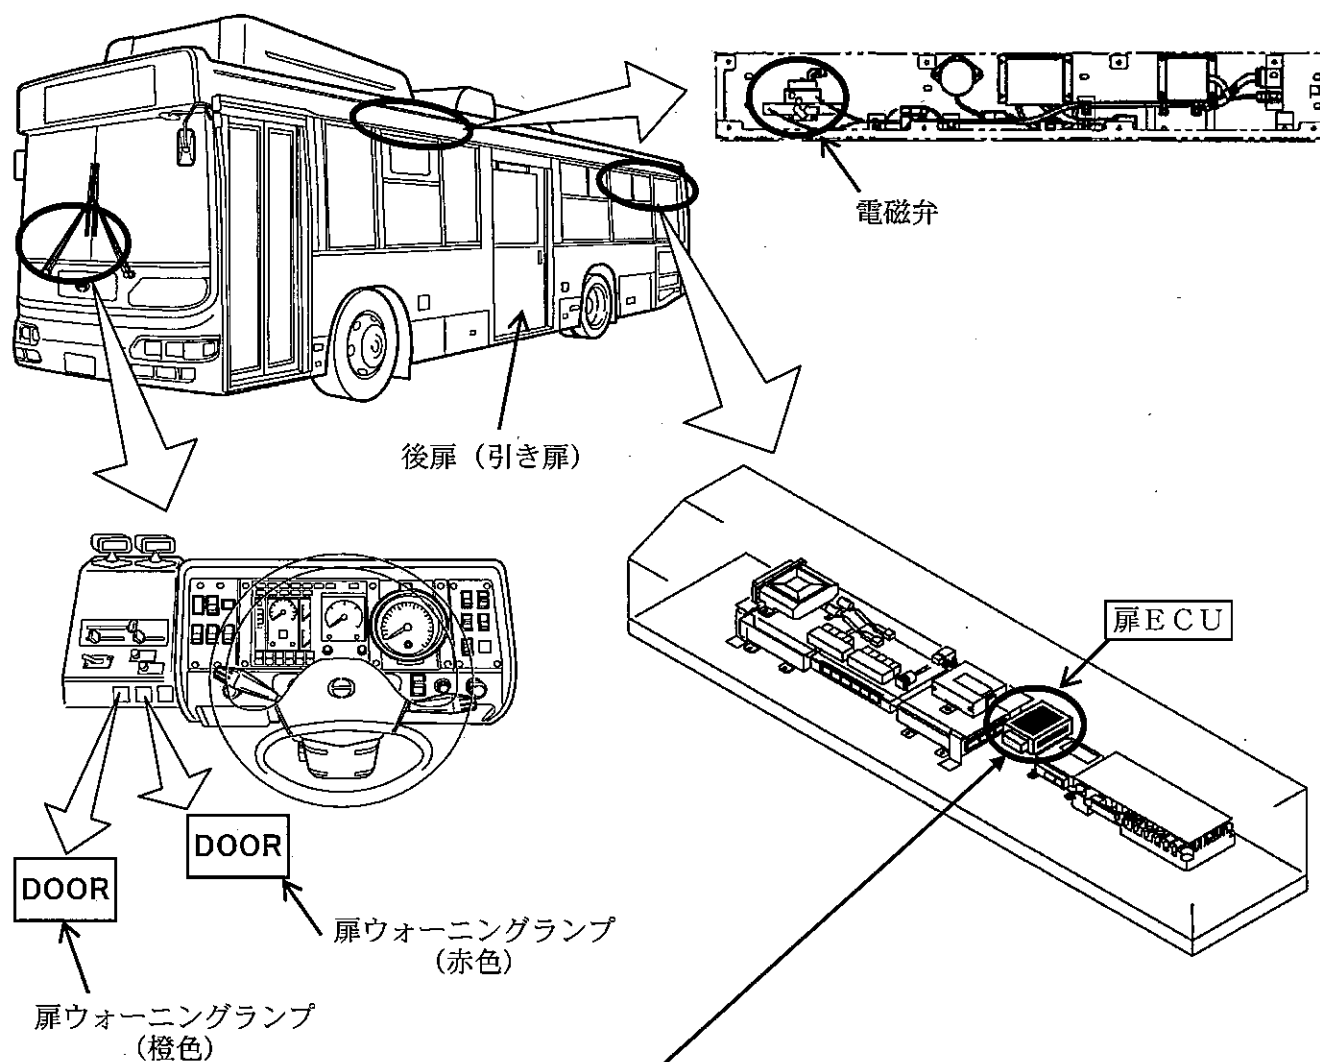
注：□内は交換部品を示す。

大型路線バスの後扉（引き扉）において、扉の開閉を制御するECUのプログラムが不適切なため、運転者が扉を閉じる操作を行い、扉が閉まる直前に開く操作を行った場合にのみ、扉ウォーニングランプ（橙色）が点灯し、

- ①ダブル電磁弁搭載車両は、扉が開いたままとなり、その後、運転者が運転席で扉の開閉ができなくなるとともに、扉が開いたまま発車することを防止するニュートラルシフトロック機能が作動しない。なお、このまま発車すると、警報ブザーが吹鳴し扉ウォーニングランプ（赤色）が点灯する。
- ②シングル電磁弁搭載車両は、扉が閉まったままとなり、その後、運転者が運転席で扉の開閉ができなくなる。

全車両、当該ECUを対策品と交換する。

識別：改善済車両にはネームプレートに白色ペイントを塗布する。
