## 改善箇所説明図

ニイカタ EDM-NR2A

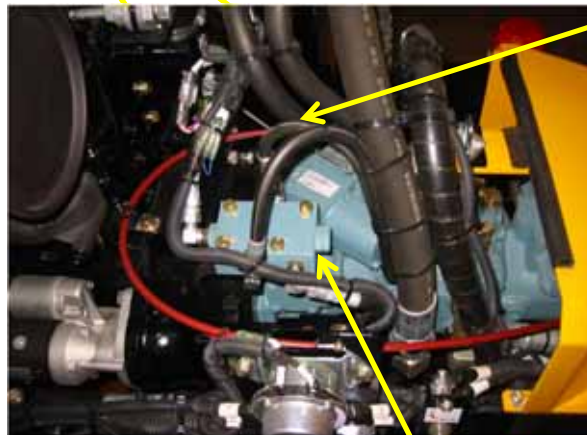
機関室内

油圧ホース

基準不適合発生箇所

バイパスバルブ

機関室内のバイパスバルブに接続する油圧ホースにおいて、車両製作時に誤って耐圧能力の低い油圧ホースを組付けたものがある。そのため、そのままの状態で使用を続けると当該ホースが破損し作動油が漏れ、走行不能になるおそれがある。

全車両、油圧ホースを正規の部品に交換する。
