## － 改善箇所説明図 －

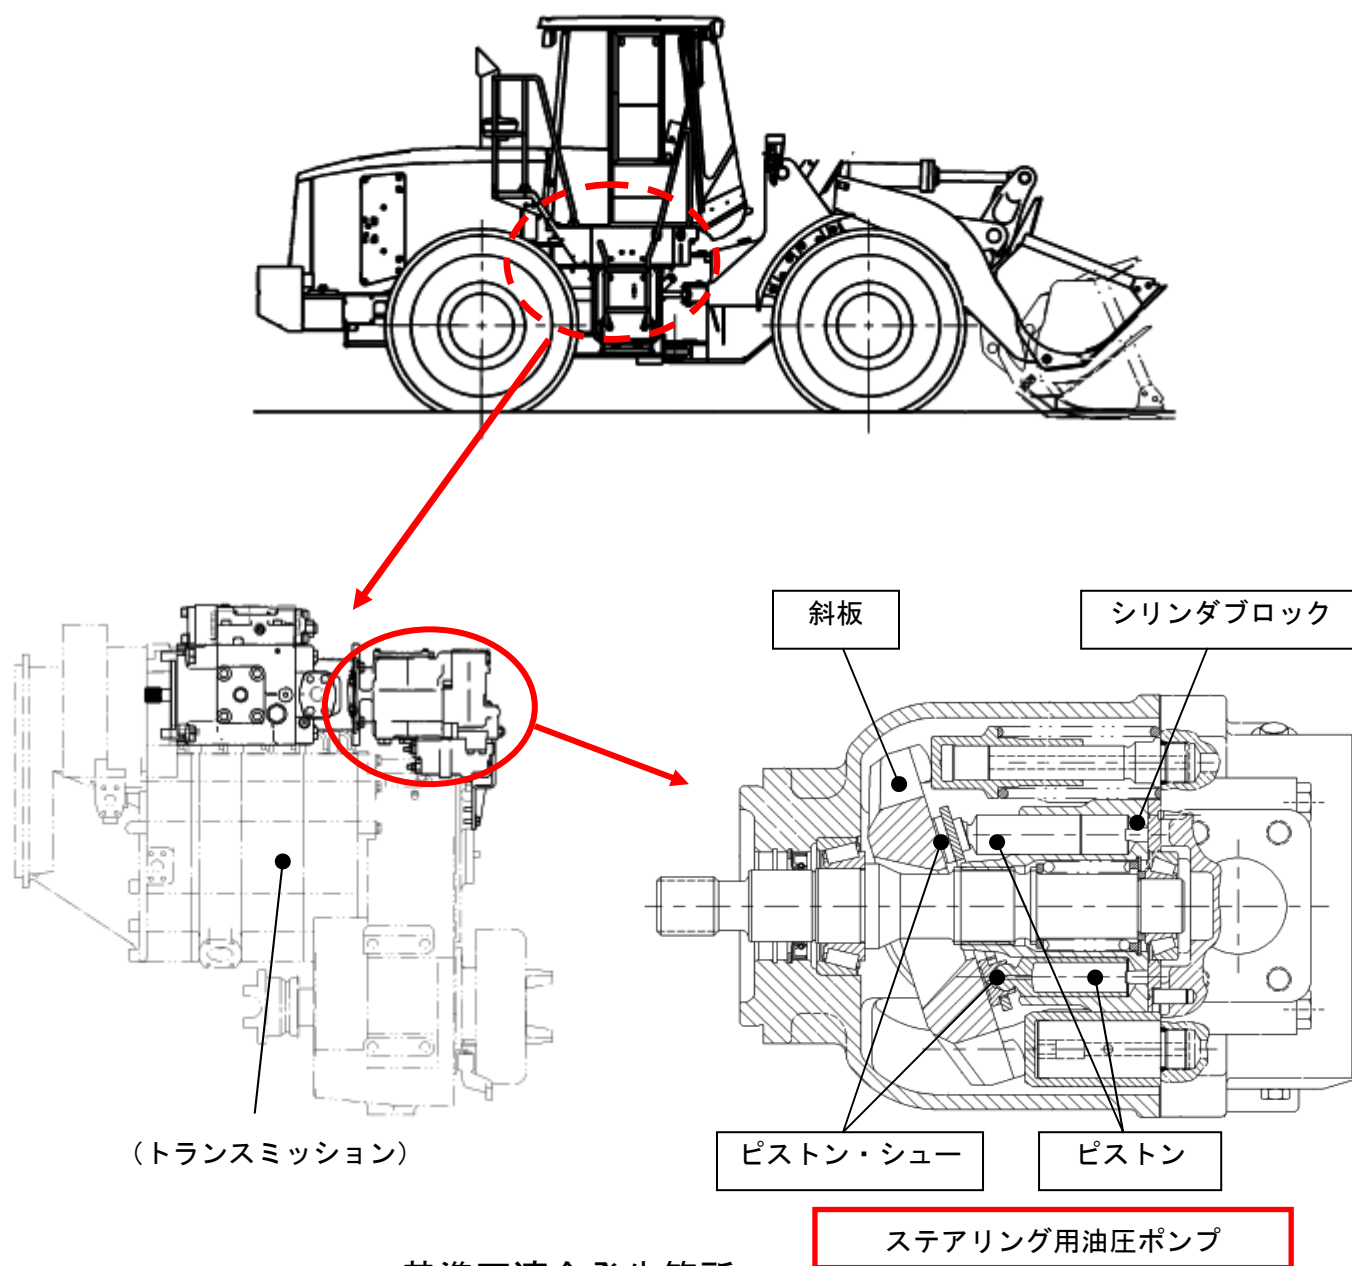
基準不適合発生箇所

□は交換する部品を示す。

ステアリング用油圧ポンプにおいて、作動油の吐出量を調整する斜板が、熱処理不良により表面硬度が低くなっているものがある。そのため、そのままの状態で使用を続けると、斜板の表面が過剰に摩耗し、斜板にできた摩耗痕にピストン・シューが噛み込み、油圧ポンプの作動が停止して操舵ができなくなる。

全車両、ステアリング用油圧ポンプを良品に交換する。

識別：改善実施済車については、キャブ後面ガラス左下、又は、キャノピー左支柱下に No. 3078 のステッカーを貼付する。
