## 改善箇所説明図

### 基準不適合発生箇所

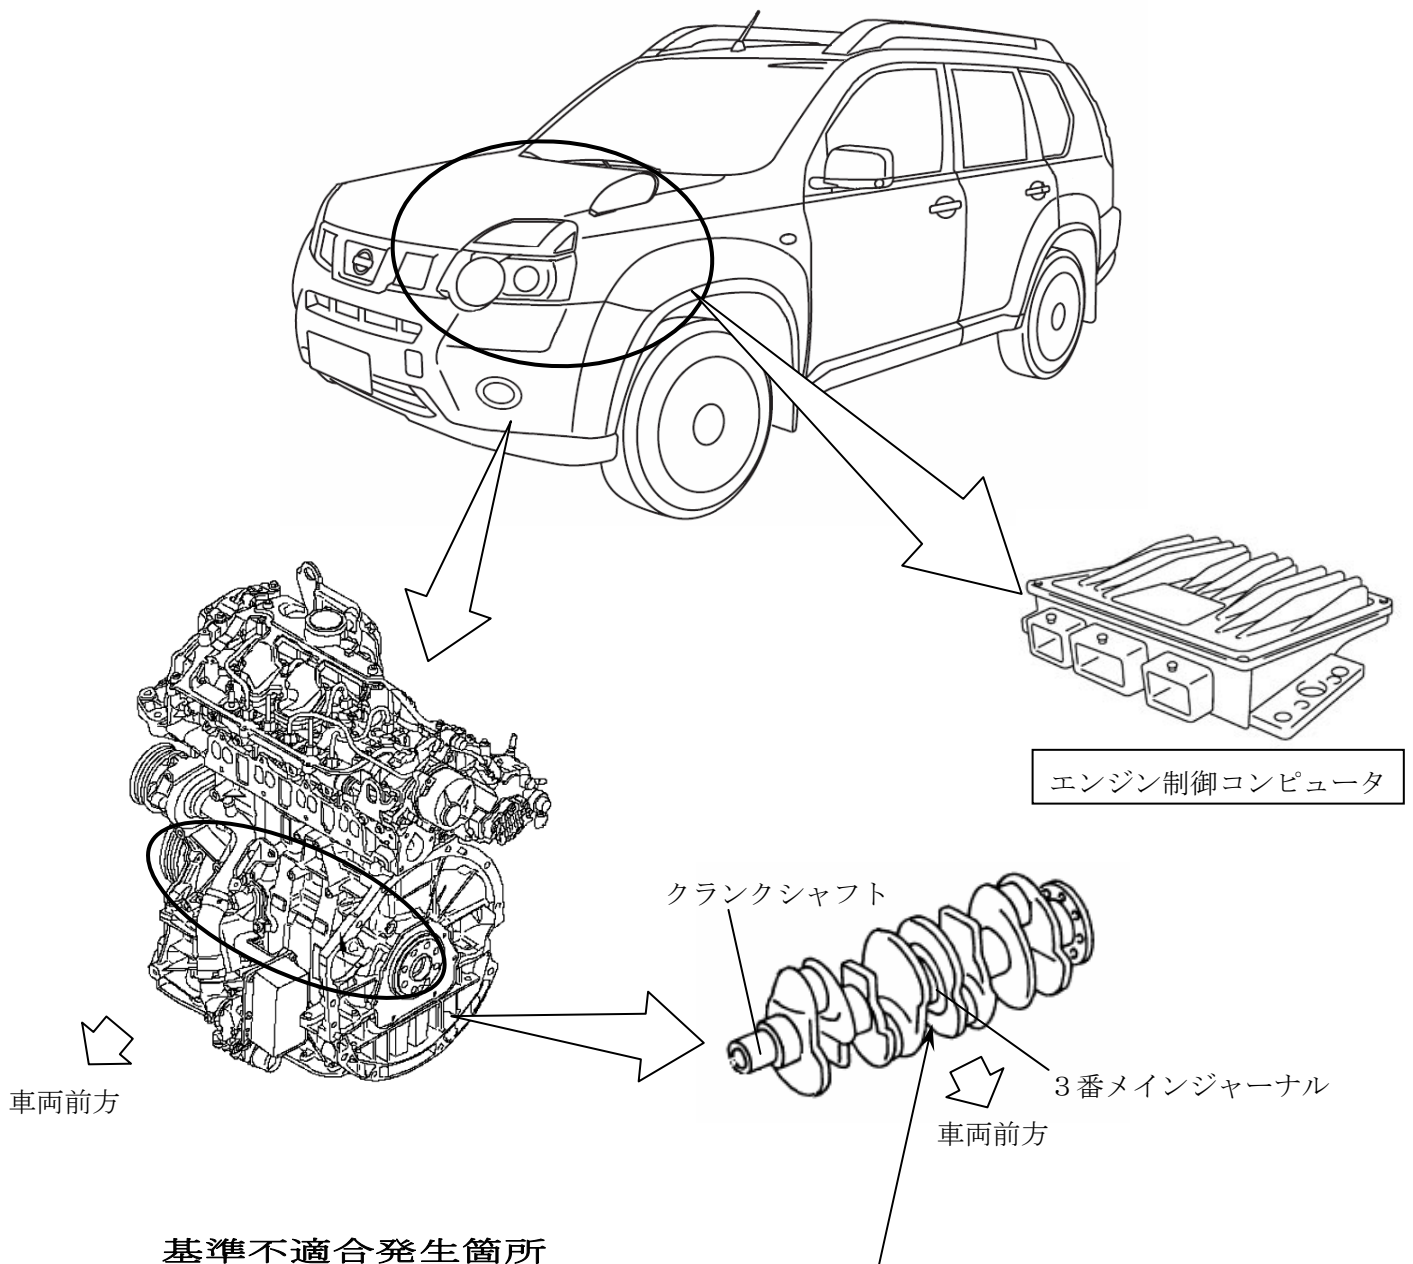
ディーゼルエンジンにおいて、エンジン最高回転数の設定が不適切なため、エンジン最高回転域でのクランクシャフト3番メインジャーナル部への負荷が高くなっており、ジャーナルベアリングが位置ずれを起こし、油路をふさぐと、3番コンロッドベアリング部にて、潤滑不良による異音が発生するおそれがある。そのため、そのまま使用を続けると、エンジン部品が破損し走行不能となり、最悪の場合、火災にいたるおそれがある。

全車両、エンジン最高回転数を低減するとともに、エンジンオイルを新品と交換する。

識別：銀色のシールをモデルナンバープレートの右横に貼り付ける。
