## 改善箇所説明図

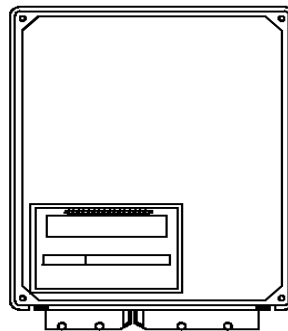
エンジン制御ユニット

基準不適合発生箇所

圧縮天然ガス（CNG）エンジン搭載の自動変速機仕様の路線バスにおいて、エンジン制御ユニットのアイドリング回転制御プログラムが不適切なため、アイドリング時の負荷が変動すると、アイドリング回転が高くなったままとなることがある。そのため、自動変速機がニュートラルから変速しなくなり、最悪の場合、発進できなくなるおそれがある。

改善の内容： 全車両、エンジン制御ユニットの制御プログラムを書き換える。
