## 改善箇所説明図

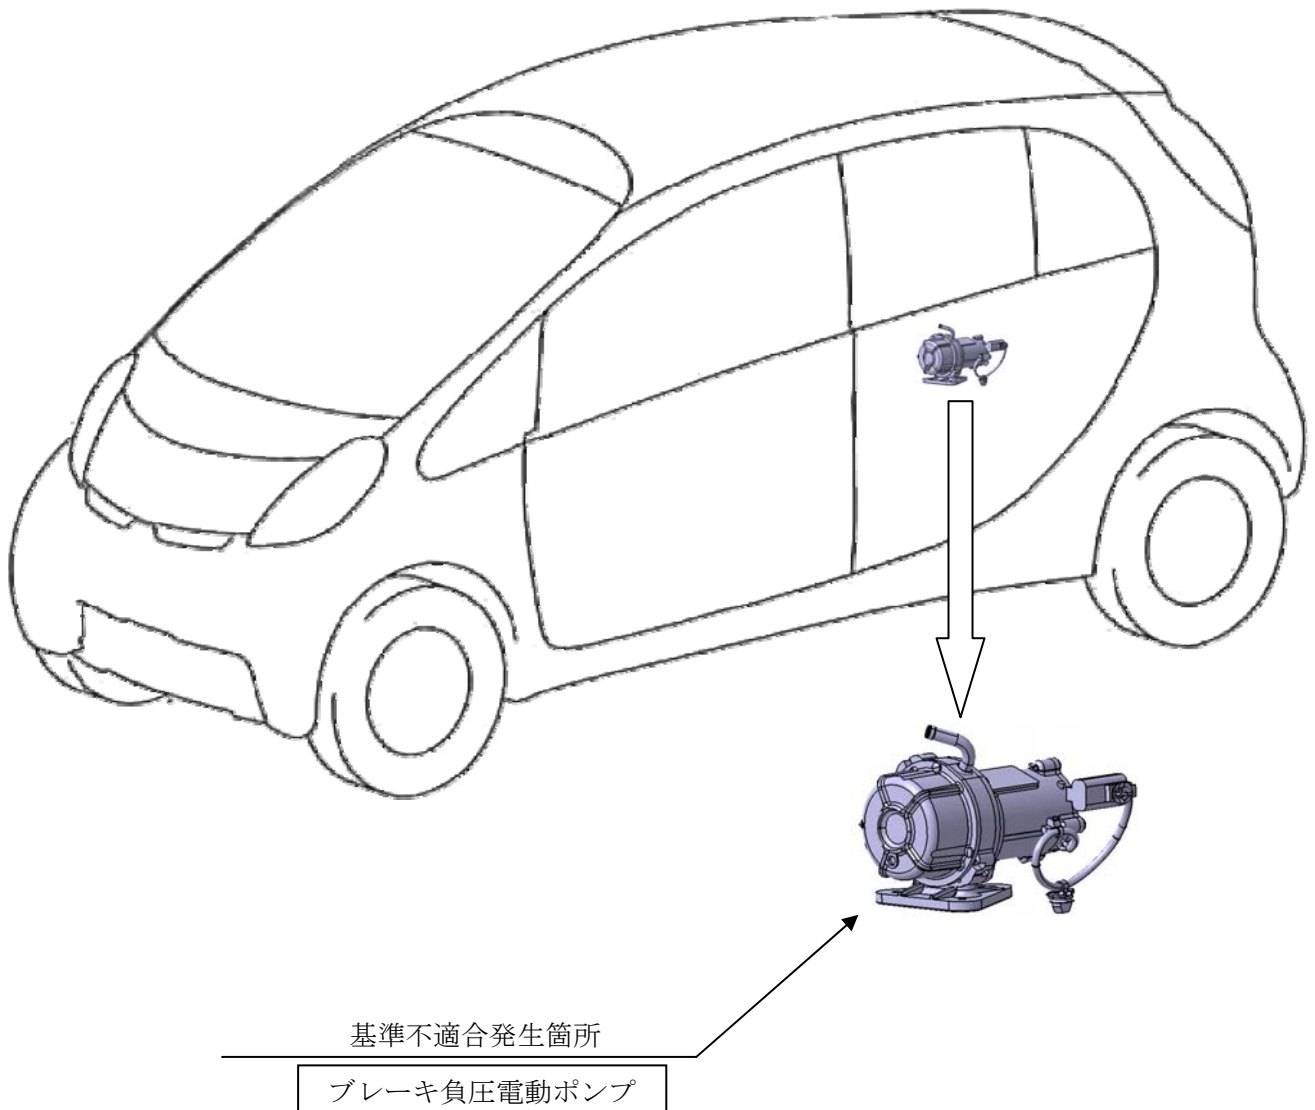
- ①ブレーキ倍力装置に負圧を供給するブレーキ負圧電動ポンプにおいて、内部のロータの加工が不適切なため、先端が鋭利な形状となっているものがある。そのため、そのまま使用を続けると、ロータの先端が欠け、負圧ポンプが作動せず、制動距離が長くなるおそれがある。
- ②ブレーキ倍力装置に負圧を供給するブレーキ負圧電動ポンプにおいて、内部のベーンの検査が不適切なため、加工工程で発生した亀裂があるものを組み付けたものがある。そのため、そのまま使用を続けると、ベーンが破損し、負圧ポンプが作動せず、制動距離が長くなるおそれがある。

全車両、当該ブレーキ負圧電動ポンプ一式を対策品に交換する。

識別：助手席側ドアチェックのドア側取付けボルト（下側）頭部に、白または黄色のペイントを塗布する。
