## 改善箇所説明図

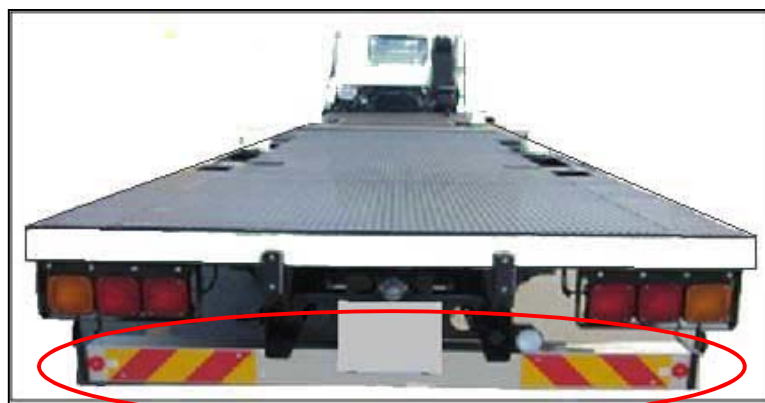
基準不適合発生箇所

大型後部反射器

コンテナ専用車の大型後部反射器において、当該反射器の取付位置が不適切なため、反射器内側上部の幾何学的視認性が、道路運送車両の保安基準に適合していない。
