## 改善箇所説明図

### 改善の内容

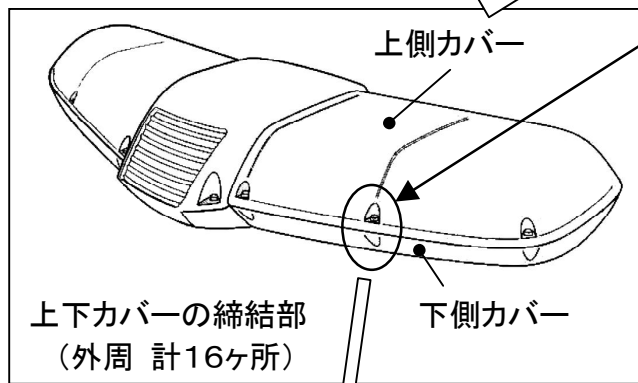
基準不適合発生箇所

車両に架装した警光灯(社外品)の上下カバーの外周締結部(計16ヶ所)において、下側カバーの埋込ナット部に応力集中が発生しており、そこに走行振動や日射熱等の外的要因が加わることで亀裂が発生することがある。

そのため、そのままの状態で使用続けると、締結部が損傷し、最悪の場合、上側カバーが脱落するおそれがある。

全車両、警光灯を対策品と交換する。
