## 改善箇所説明図

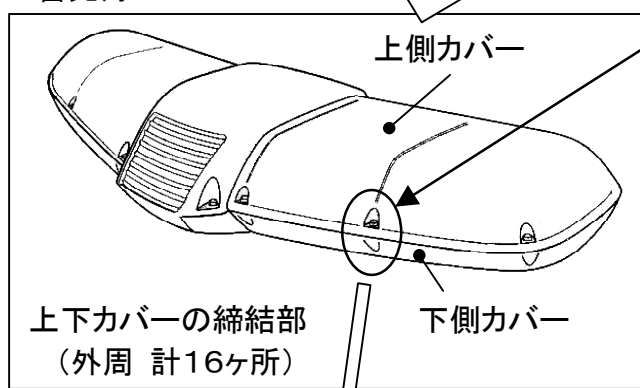
基準不適合発生箇所

車両に架装した警光灯(社外品)の上下カバーの外周締結部(計16ヶ所)において、下側カバーの埋込ナット部に応力集中が発生しており、そこに走行振動や日射熱等の外的要因が加わることで亀裂が発生することがある。

そのため、そのままの状態で使用続けると、締結部が損傷し、最悪の場合、上側カバーが脱落するおそれがある。

全車両、警光灯を対策品と交換する。

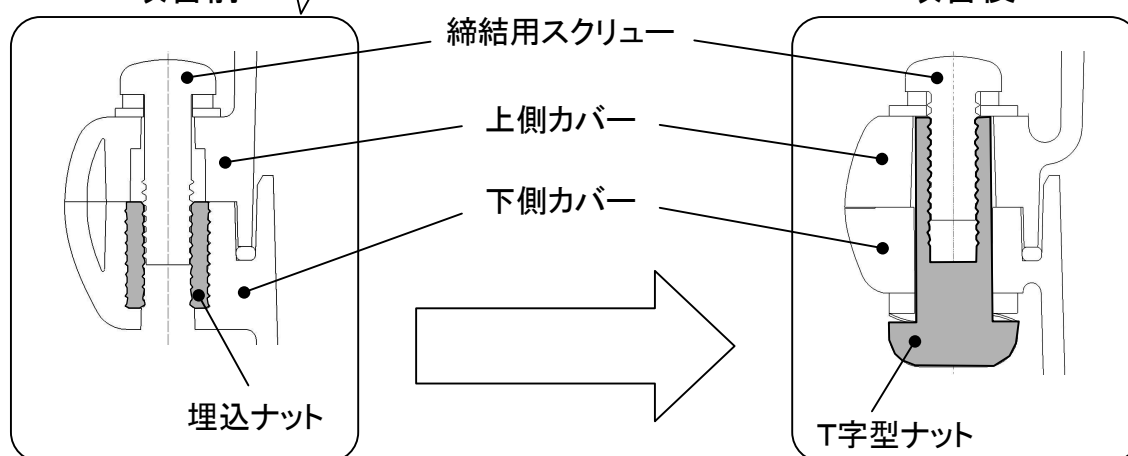
ナットを変更し、締結部の応力を緩和する構造に変更する。

注:  は、交換部品を示す (警光灯のアッセンブリ交換)
