## 改善箇所説明図

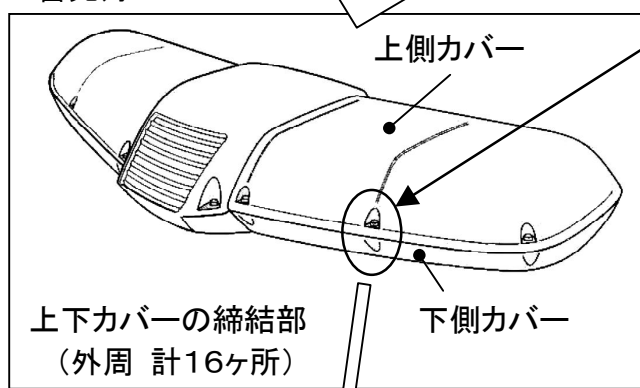
基準不適合発生箇所

車両に架装した警光灯(社外品)の上下カバーの外周締結部(計16ヶ所)において、下側カバーの埋込ナット部に応力集中が発生しており、そこに走行振動や日射熱等の外的要因が加わることで亀裂が発生することがある。

そのため、そのままの状態で使用を続けると、締結部が損傷し、最悪の場合、上側カバーが脱落するおそれがある。
