## 改善箇所説明図

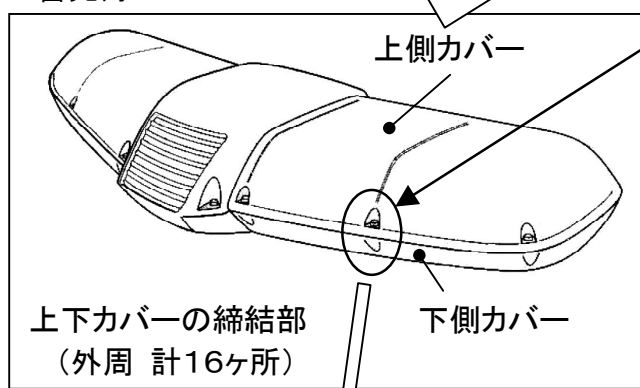
基準不適合発生箇所

車両に架装した警光灯(社外品)の上下カバーの外周締結部(計16ヶ所)において、下側カバーの埋込ナット部に応力集中が発生しており、そこに走行振動や日射熱等の外的要因が加わることで亀裂が発生することがある。

そのため、そのままの状態で使用を続けると、締結部が損傷し、最悪の場合、上側カバーが脱落するおそれがある。

全車両、警光灯を対策品と交換する。
