## 改善箇所説明図

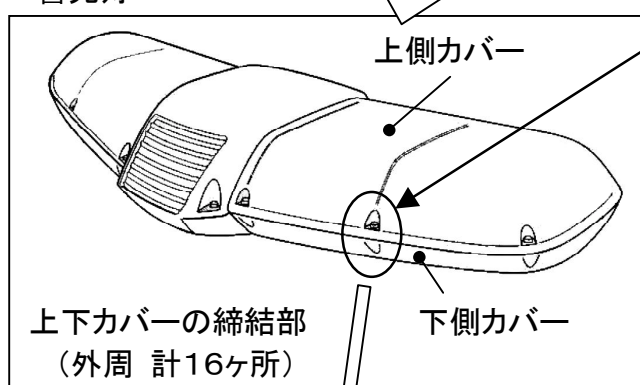
基準不適合発生箇所

車両に架装した警光灯(社外品)の上下カバーの外周縫結部(計16ヶ所)において、下側カバーの埋込ナット部に応力集中が発生しており、そこに走行振動や日射熱等の外的要因が加わることで亀裂が発生することがある。

そのため、そのままの状態で使用続けると、縫結部が損傷し、最悪の場合、上側カバーが脱落するおそれがある。

全車両、警光灯を対策品と交換する。
