## 改善箇所説明図

### 改善の内容

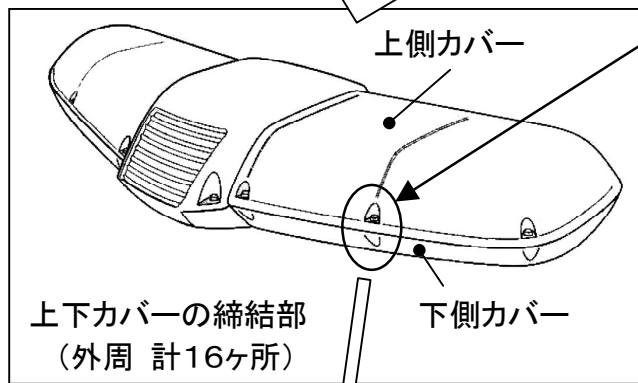
基準不適合発生箇所

車両に架装した警光灯(社外品)の上下カバーの外周締結部(計16ヶ所)において、下側カバーの埋込ナット部に応力集中が発生しており、そこに走行振動や日射熱等の外的要因が加わることで亀裂が発生することがある。

そのため、そのままの状態で使用を続けると、締結部が損傷し、最悪の場合、上側カバーが脱落するおそれがある。

全車両、警光灯を対策品と交換する。
