## 改善箇所説明図

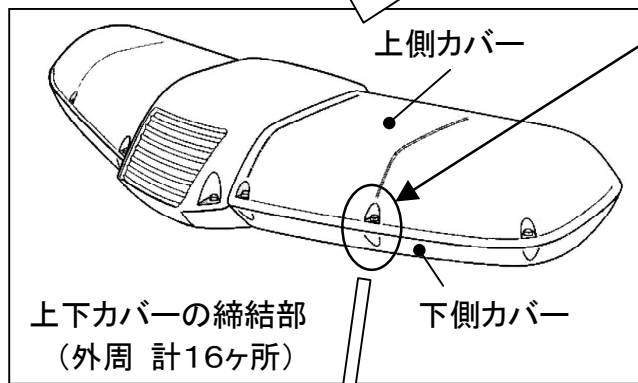
基準不適合発生箇所

車両に架装した警光灯(社外品)の上下カバーの外周締結部(計16ヶ所)において、下側カバーの埋込ナット部に応力集中が発生しており、そこに走行振動や日射熱等の外的要因が加わることで亀裂が発生することがある。

そのため、そのままの状態で使用続けると、締結部が損傷し、最悪の場合、上側カバーが脱落するおそれがある。

全車両、警光灯を対策品と交換する。
